NORDLEJREN

FLYVESTATION VÆRLØSE

Bygningsregistrant maj 2003

Udgivet af Værløse Kommune og Værløse Museum 2003
Udarbejdet af arkitekt m.a.a. Lars Davidsen

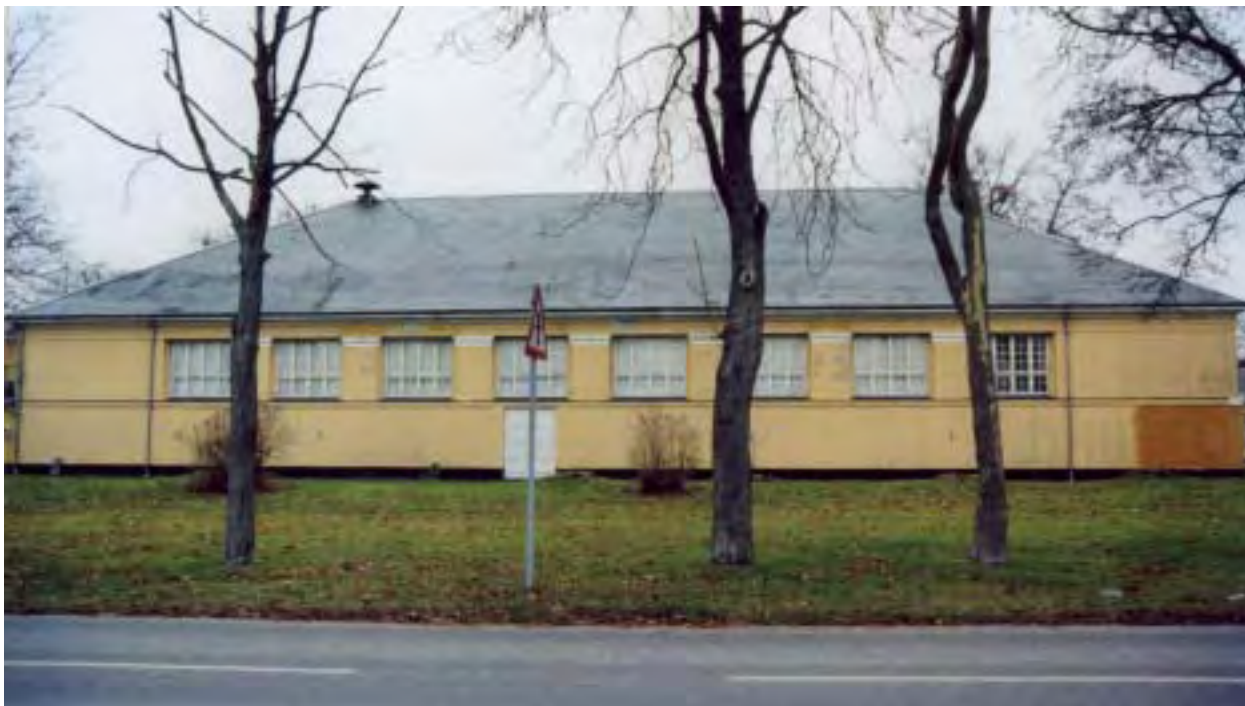
Facade mod syd.

Forsvarets Bygningstjeneste har i 2000 udarbejdet en tilsynsrapport om bygningen. Der er konstateret skader efter råd og svamp i tagkonstruktionen på nordsiden af trekantgavlen mod øst, og i sammenstødet mellem hovedfløjens vestgavl og den nyere tilbygnings mur og tag. Tagpappet på tilbygningen er flere steder eroderet. Der er defekte zinkinddækninger på grater og rygning og utætte skotrender. Ligeledes er tagrender og nedløb defekte. Facaderne har en uensartet overfladebehandling, og der er fugtskader i murværket. Vinduerne er afskallede, med udfaldet kit og løse hængsler. Den fornemme gavl mod øst er blevet istandsat i 1995.

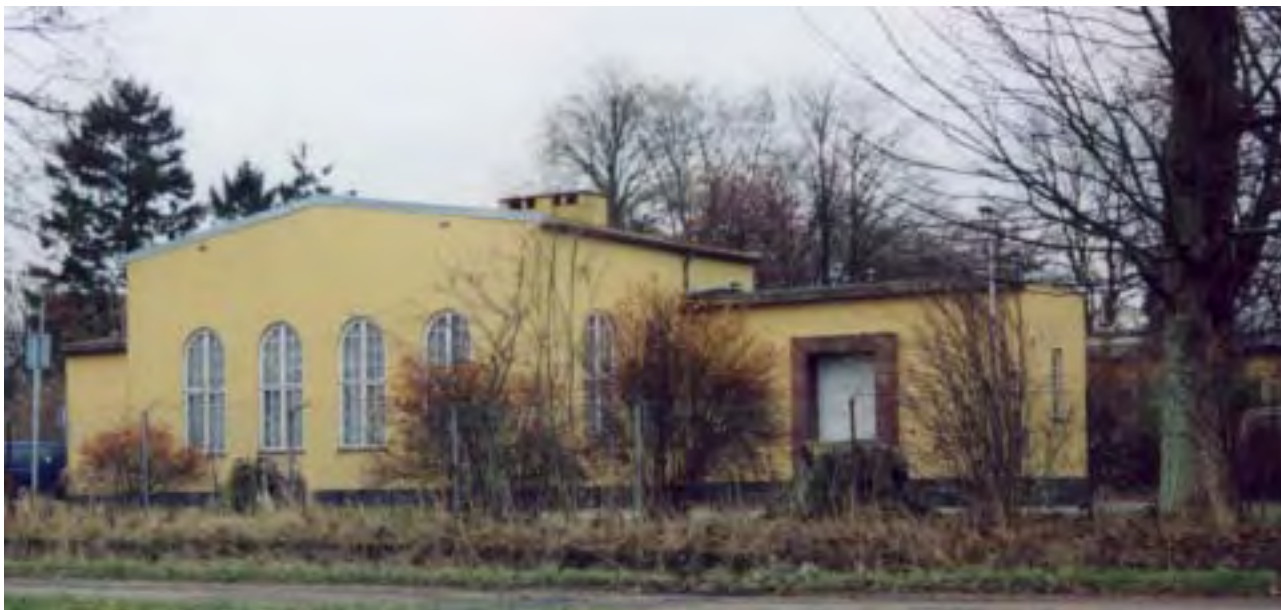
Facade mod nord.

Bygningstilstanden bærer præg af længere tids manglende vedligehold og begyndende forfald. Der er revner i muren og flere steder er puds og maling afskallet. Vinduerne er i dårlig stand.

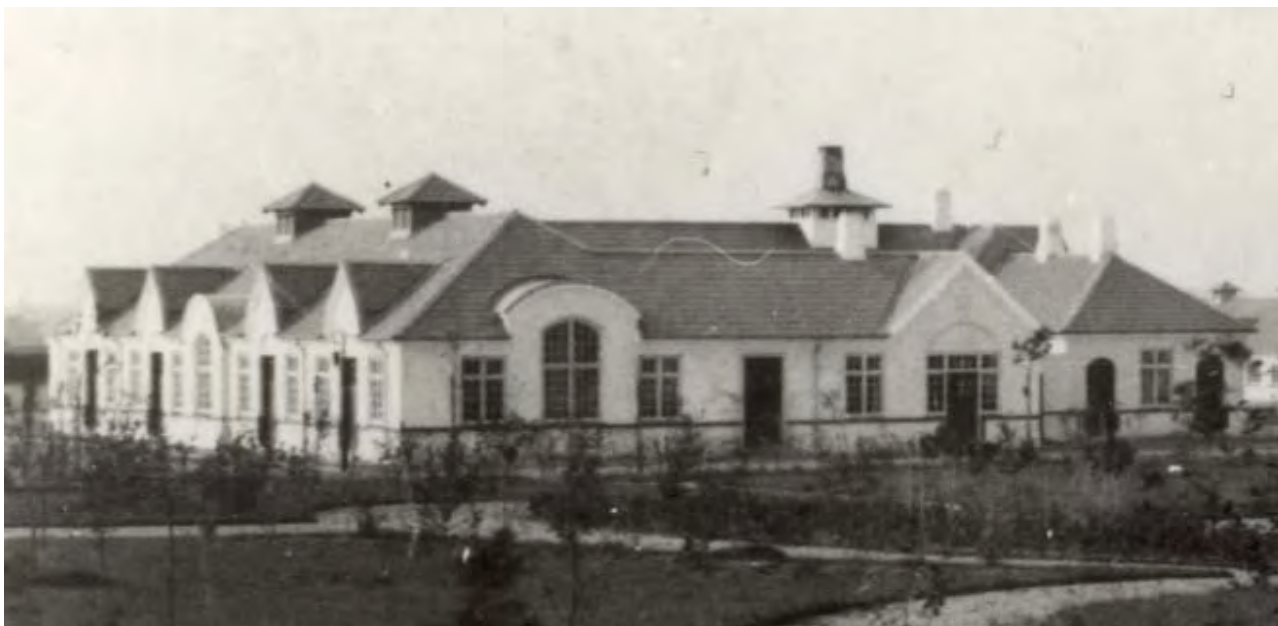
Facade mod sydøst o. 1913.

De ældre dele af bygningen fremtræder med pudsafskalninger og mindre revner. Vinduerne har udtørret træværk og trænger til overfladebehandling. På det nye bygningsafsnit er facaderne i rimelig stand med mindre afskalninger. Omkring det store vinduesparti er malerbehandlingen under nedbrydning.

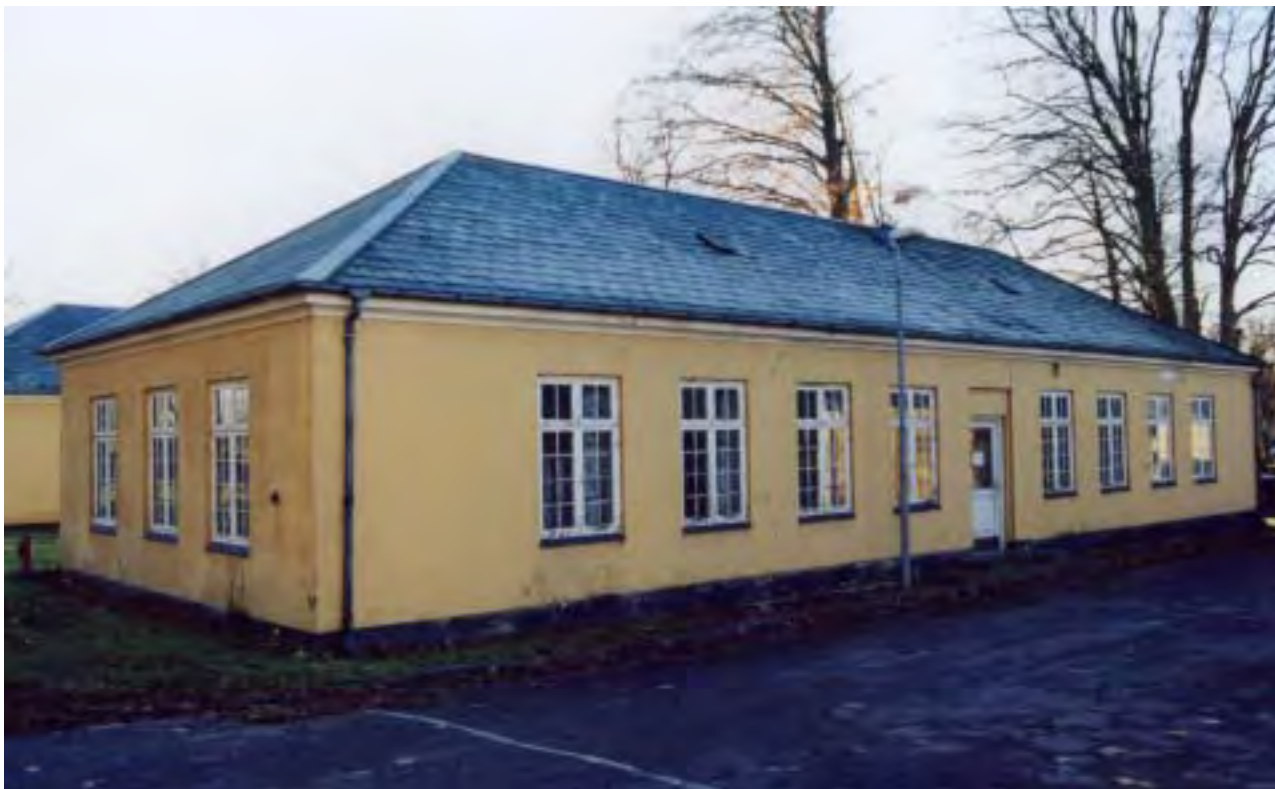
Facade mod nordvest.

Huset er i dårlig stand. Der er revner i facaden og afskalning af puds og maling. Vinduer og døre er ikke blevet vedligeholdt. Tagbeklædningen er nedslidt.

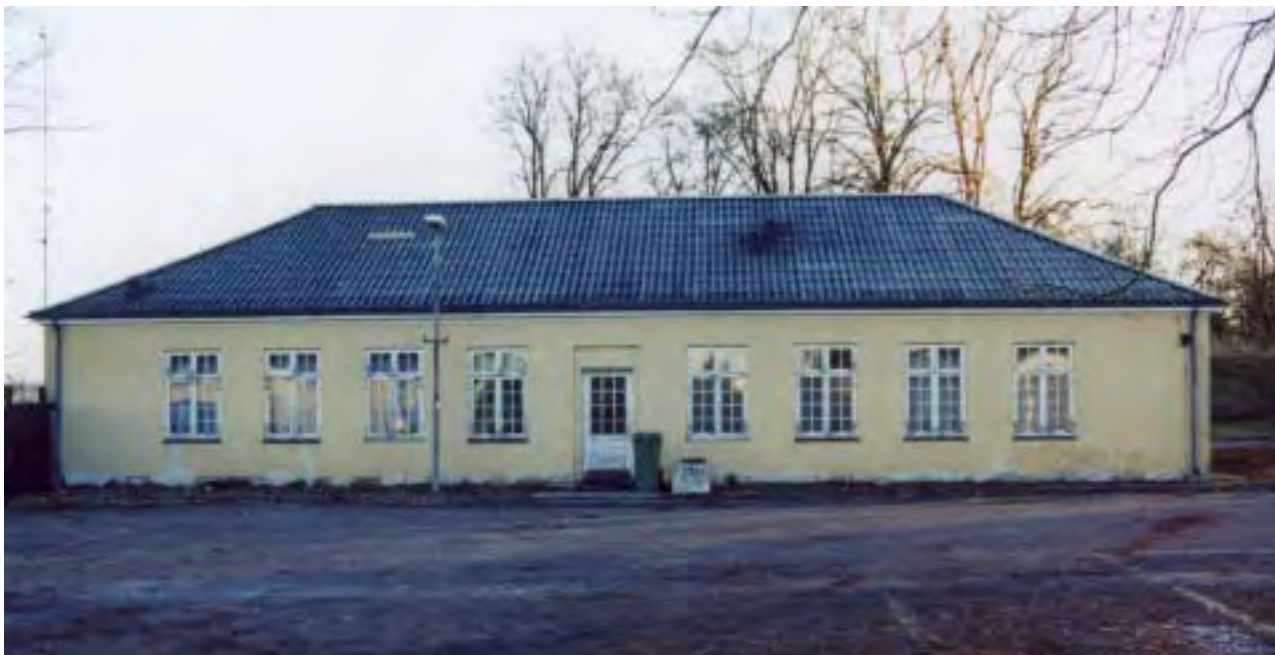
Facade mod vest.

Bygningens facader er i dårlig stand. Der er revner i muren og afskalning af puds og maling. Flere sålbænke mangler. Overflader på døre og vinduer er nedbrudt. Tagbeklædningen er fornyet i 1990'erne og vurderes at være i god stand.

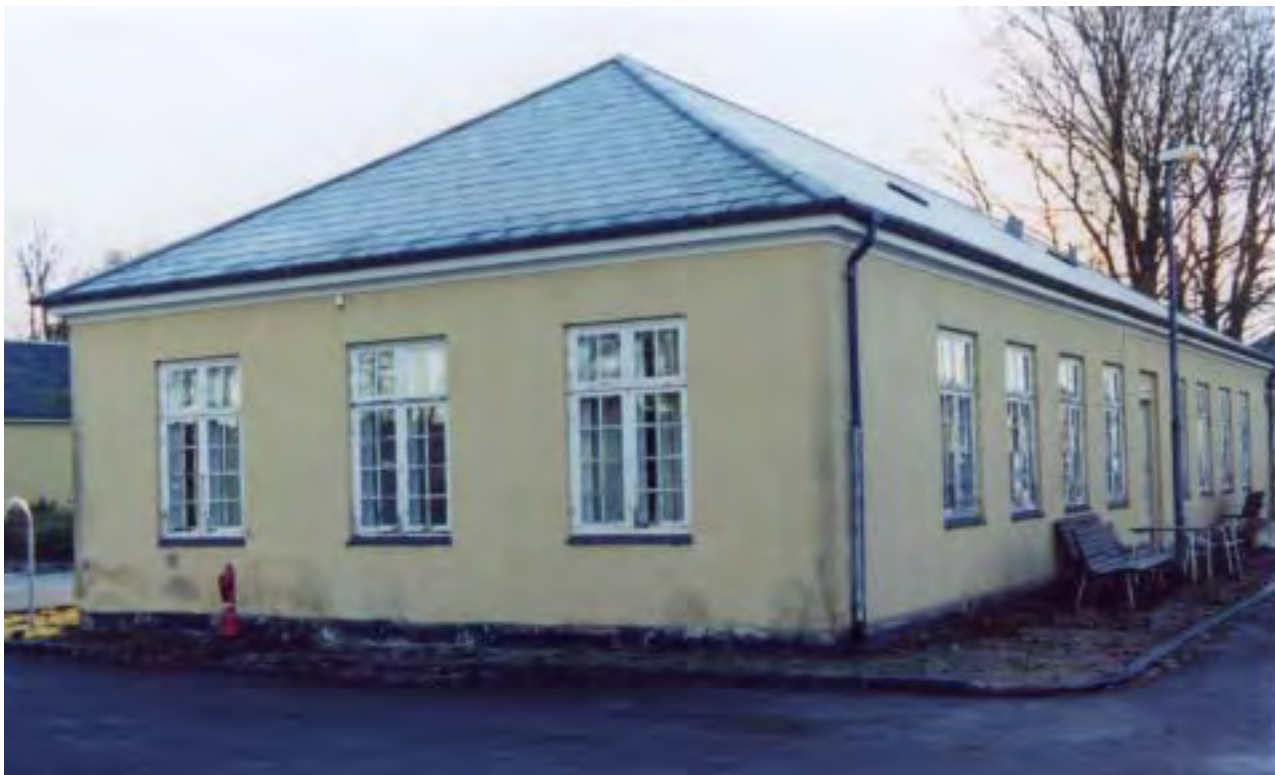
Facade mod nord.

Der er revner i facaden og afskalninger af puds og maling. Vinduer og døre er ikke blevet vedligeholdt i længere tid.

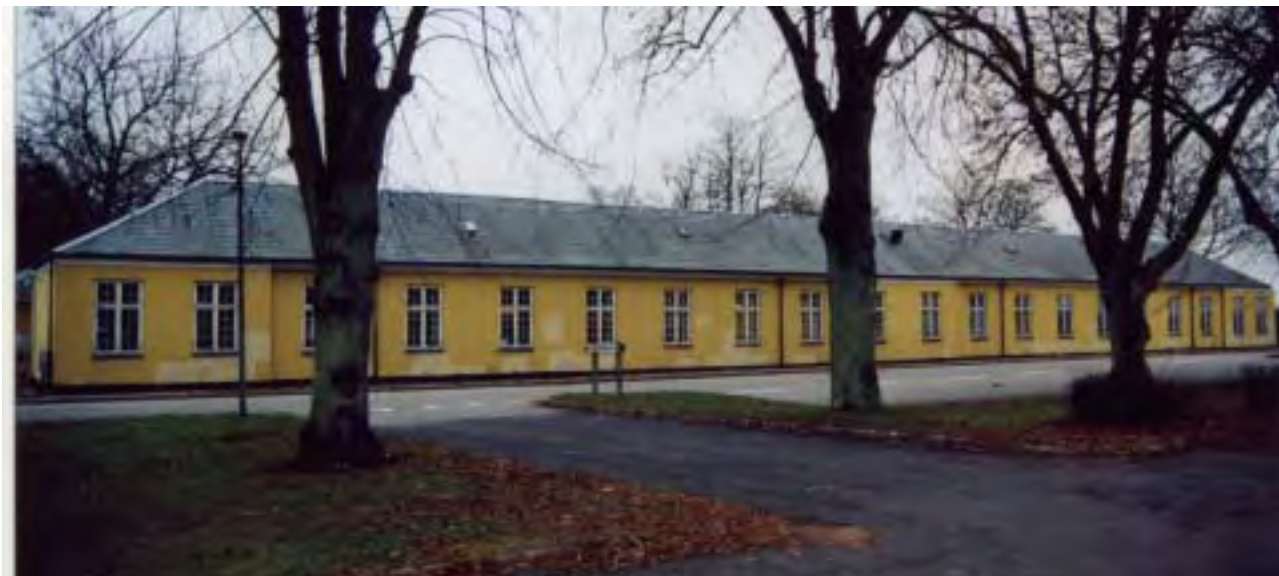
Facade mod vest.

Bygningstilstanden er mindre god. Der er revner i muren og facaderne er uensartet malet. Vinduerne er ikke vedligeholdt. Tagdækningen er nedbrudt.

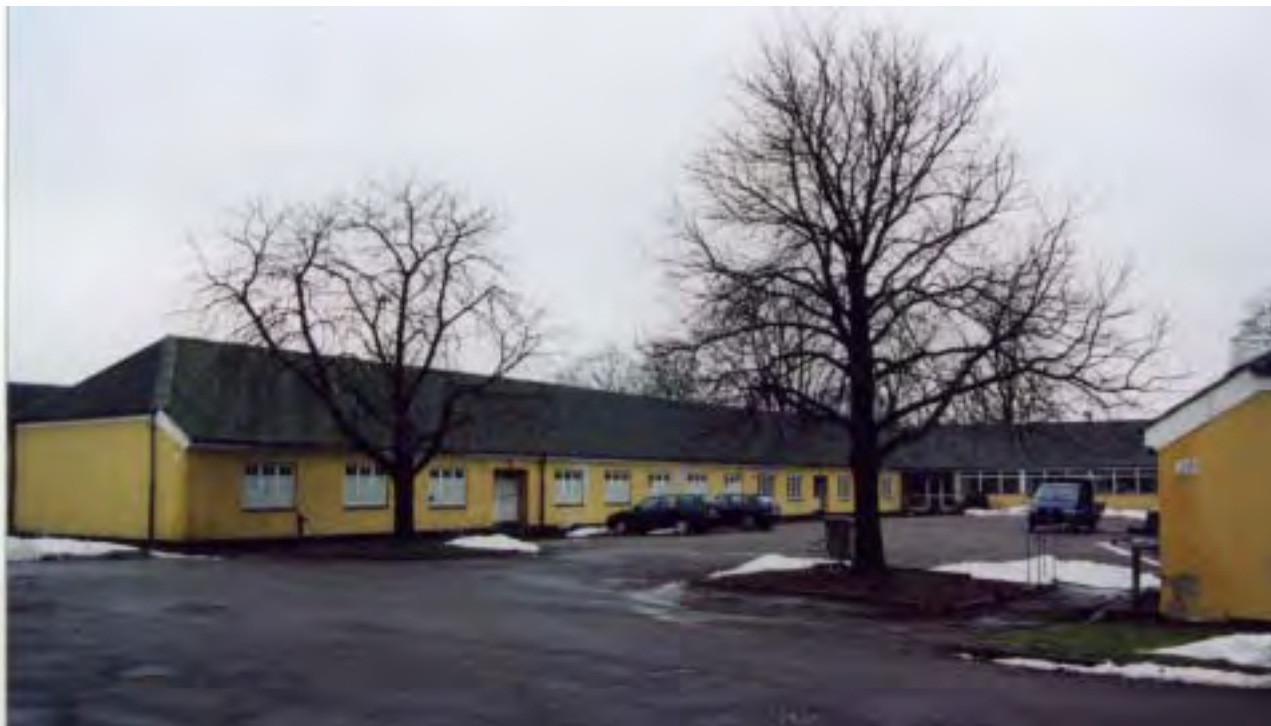
Facade mod øst.

Bygningen fremstår bedre vedligeholdt end hovedparten af belægningsbygningerne, men tilstanden er generelt mindre god. Der er revner i muren og afskalninger på facaden.

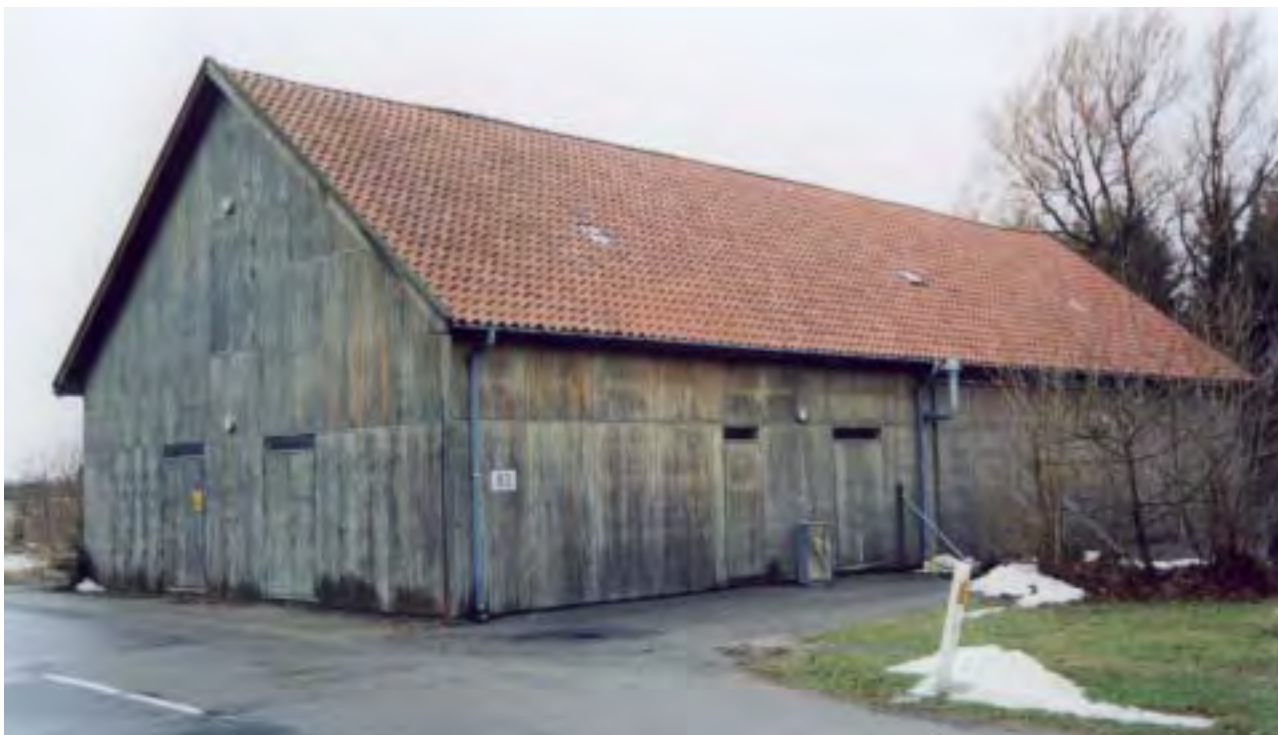
Facade mod sydøst.

Bygningen er til formålet i rimelig god stand. Tagdækningen fremstår i god stand. Der er mindre skader på facaden. Stern- og dækbrædder mangler vedligeholdelse.
