NORDLEJREN

FLYVESTATION VÆRLØSE

Bygningsregistrant maj 2003

Udgivet af Værløse Kommune og Værløse Museum 2003
Udarbejdet af arkitekt m.a.a. Lars Davidsen

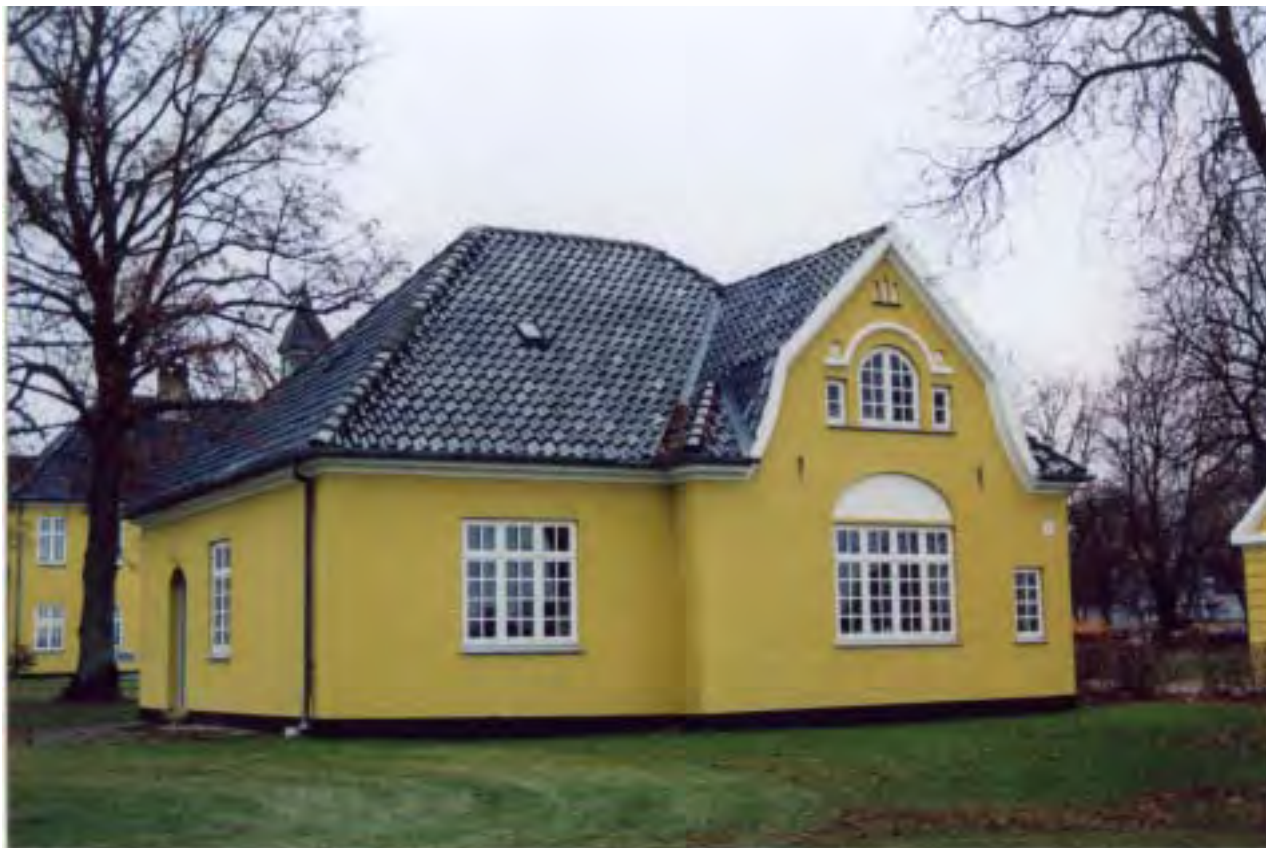
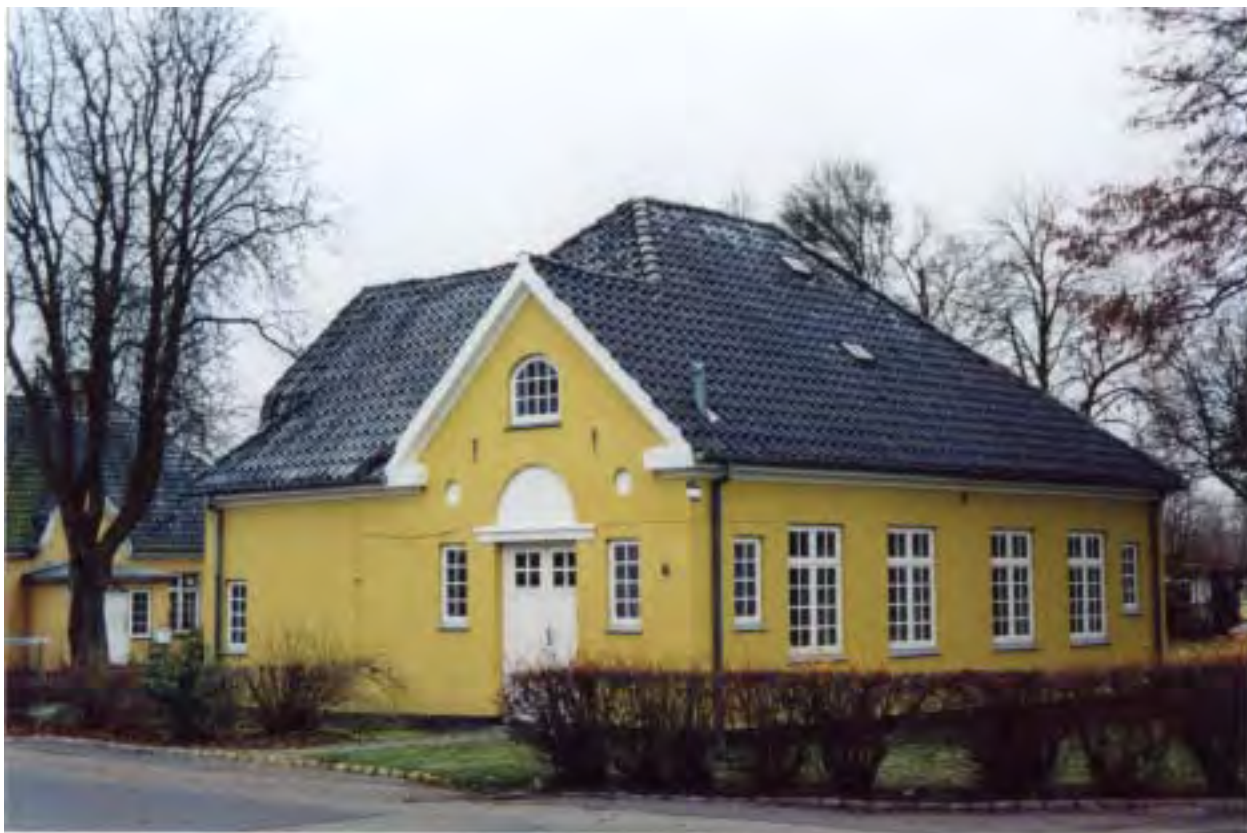
Huset er i sit ydre omtrent intakt, som da det stod opført i 1910. På facaden er det røde bånd i blank mur, langs sålbænkene, blevet malet over, og bjælken over hoveddøren har været hvidmalet udover vinduerne i siderne. Ellers er kun haven bagved huset og muren omkring pladsen foran forsvundet.

Bygningen er blevet vedligeholdt og fremstår udvendigt i god stand.

Vurdering: Bygningen er sammen med vagtbygningen betydningsfuld for sammenhængen i anlægget. Bygningen er tillige udtryksfuld og har sin originalitet i behold. Høj bevaringsværdi.

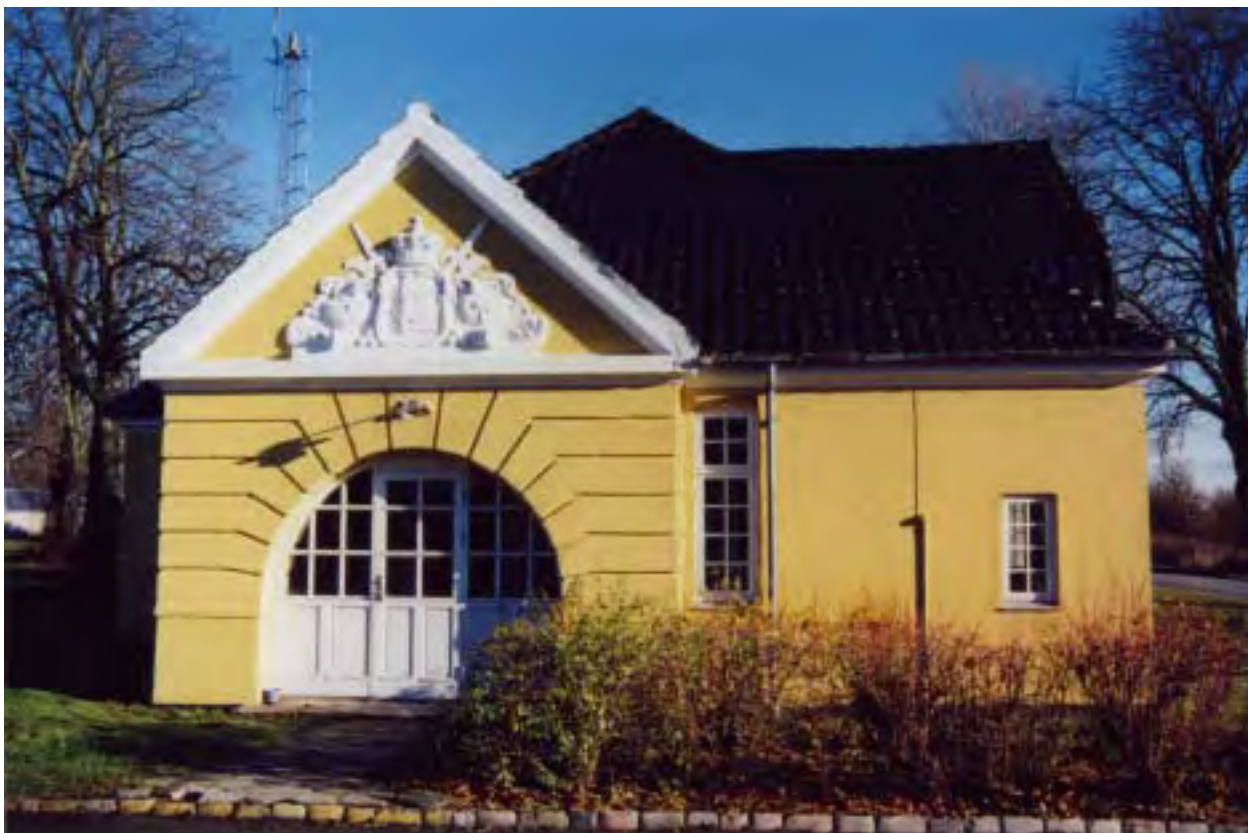
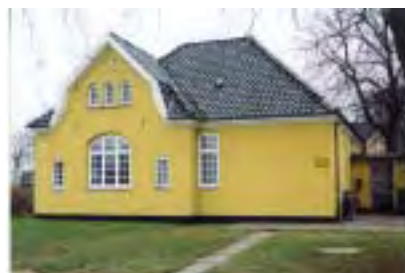
Der er foretaget mindre ombygning i husets nordlige side og facaden mod nord, hvor der tidligere har været en indgangsdør, er ændret diskret. Ligeledes er der ændret i husets østlige side, hvor der gennem en mellemgang er etableret adgang til arrestbygningen. Nichen til vagten er blevet inddraget bag et dørparti, men indenfor ses klinkegulvet stadigvæk. Som i hele lejren er rulsømmen i blank mur blevet malet over. Men huset har stort set bevaret sin originalitet og fremstår med hovedfacaden og den komplette tagkonstruktion intakt.

Vagtbygningen er blandt de huse, der er blevet vedligeholdt og fremstår i god stand. Interiøret forekommer noget slidt.

Vurdering: Vagtbygningen danner med portnerboligen et vigtigt element i kasernens bebyggelsesmønster og historiske miljø. Det er tillige et interessant hus med mange detaljer og med sin originalitet i behold. Huset vurderes at have høj bevaringsværdi.

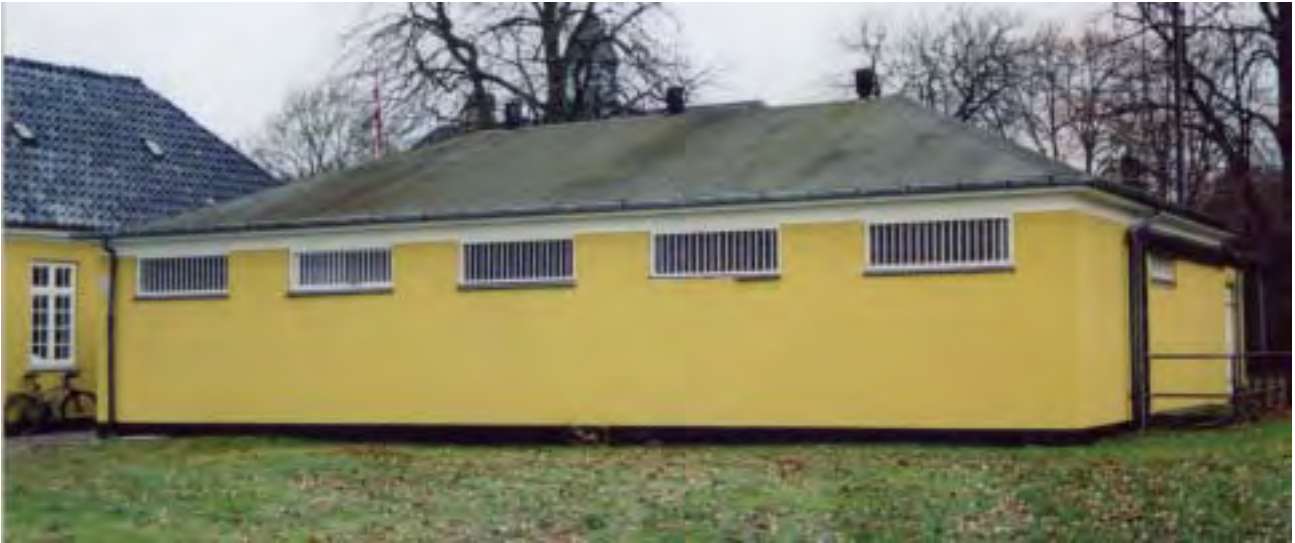
Facaderne fremstår velholdte. En sålbænk er knækket. Tagdækningen er i mindre god stand.

Vurdering: Huset er stiftfærdigt tilpasset lejrens miljø. Bygningen indgår ikke som en del af sammenhængen i den historiske kaserne.

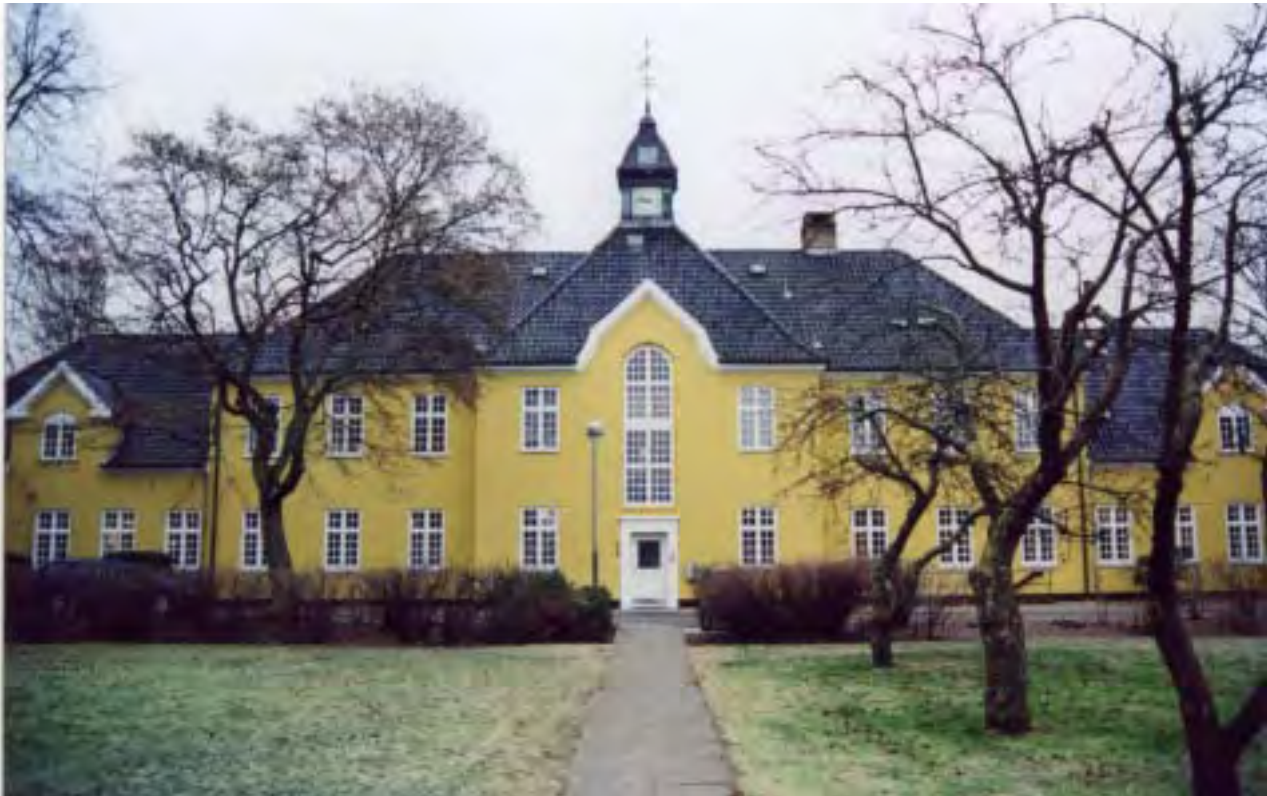
Facade mod nord.

Hovedbygningen er blevet vedligeholdt og fremstår udvendigt i god stand.

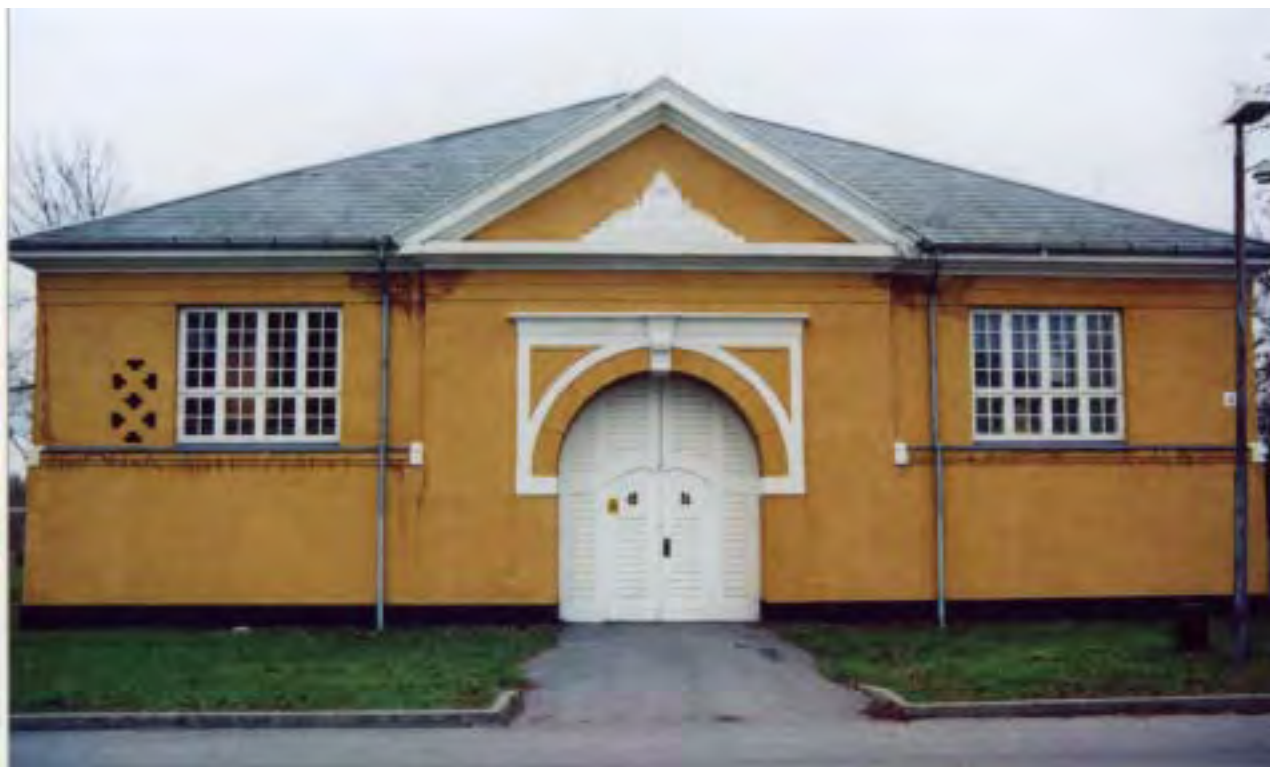
Gavl mod øst

Forsvarets Bygningstjeneste har i 2000 udarbejdet en tilsynsrapport om bygningen. Der er konstateret skader efter råd og svamp i tagkonstruktionen på nordsiden af trekantgavlen mod øst, og i sammenstødet mellem hovedfløjens vestgavl og den nyere tilbygnings mur og tag. Tagpappet på tilbygningen er flere steder eroderet. Der er defekte zinkinddækninger på grater og rygning og utætte skotrender. Ligeledes er tagrender og nedløb defekte. Facaderne har en uensartet overfladebehandling, og der er fugtskader i murværket. Vinduerne er afskallede, med udfaldet kit og løse hængsler. Den fornemme gavl mod øst er blevet istandsat i 1995.

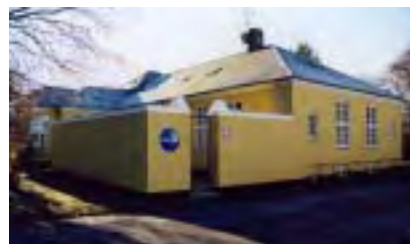
Facade mod nord.

Huset er blevet vedligeholdt og er i rimelig god stand. Det trænger til indvendig istandsættelse.

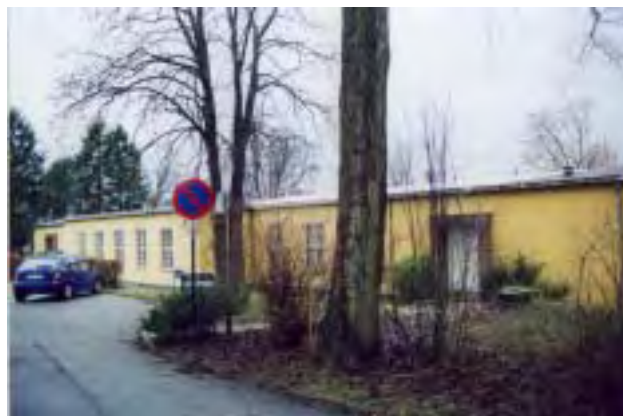
Facade mod syd 2003.

Bygningstilstanden bærer præg af længere tids manglende vedligehold og begyndende forfald. Der er revner i muren og flere steder er puds og maling afskallet. Vinduerne er i dårlig stand.

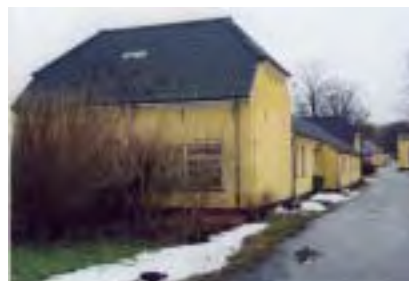
Der er mindre afskalninger på de pudsede facader og de er uensartet malet. Vinduerne er vurderet utidssvarende. Taget fremstår i normal stand.

Foto fra 2003.

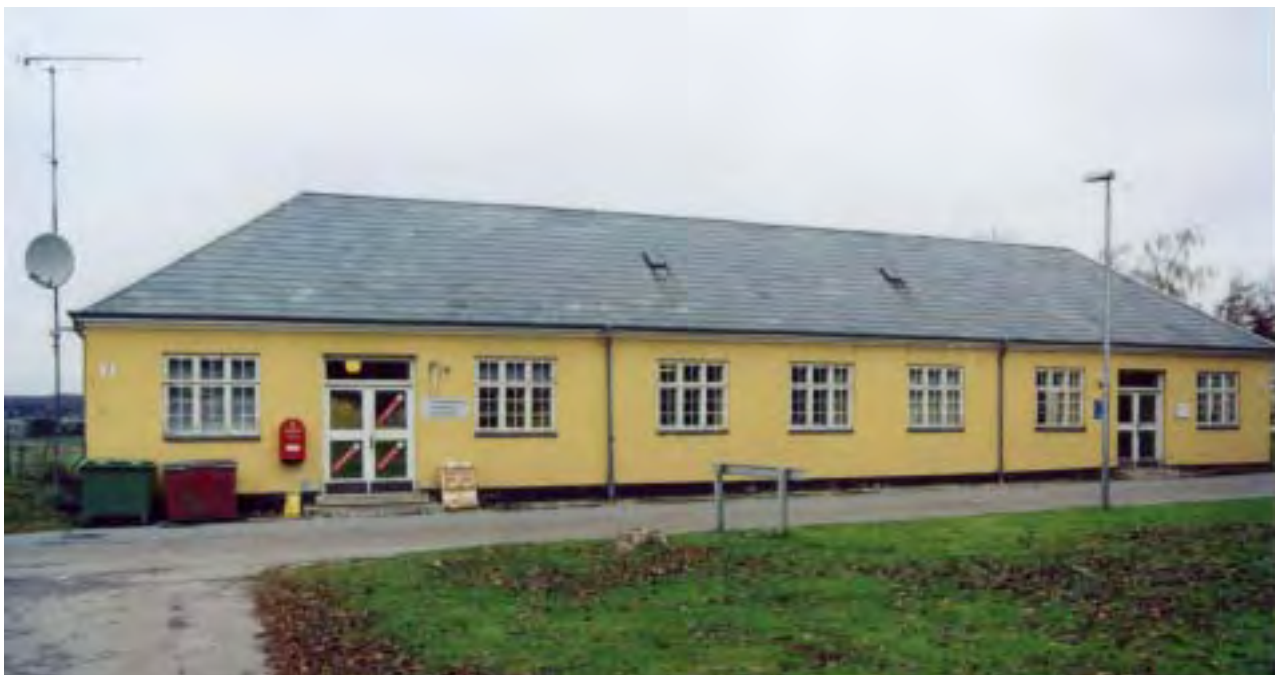
Facade mod syd.

Bygningstilstanden er mindre god. Ydermuren er slidt og der er afskalninger og hakker i hjørnerne. Vedligeholdelsen af vinduerne er forsømt. Tagbeklædningen er medtaget.

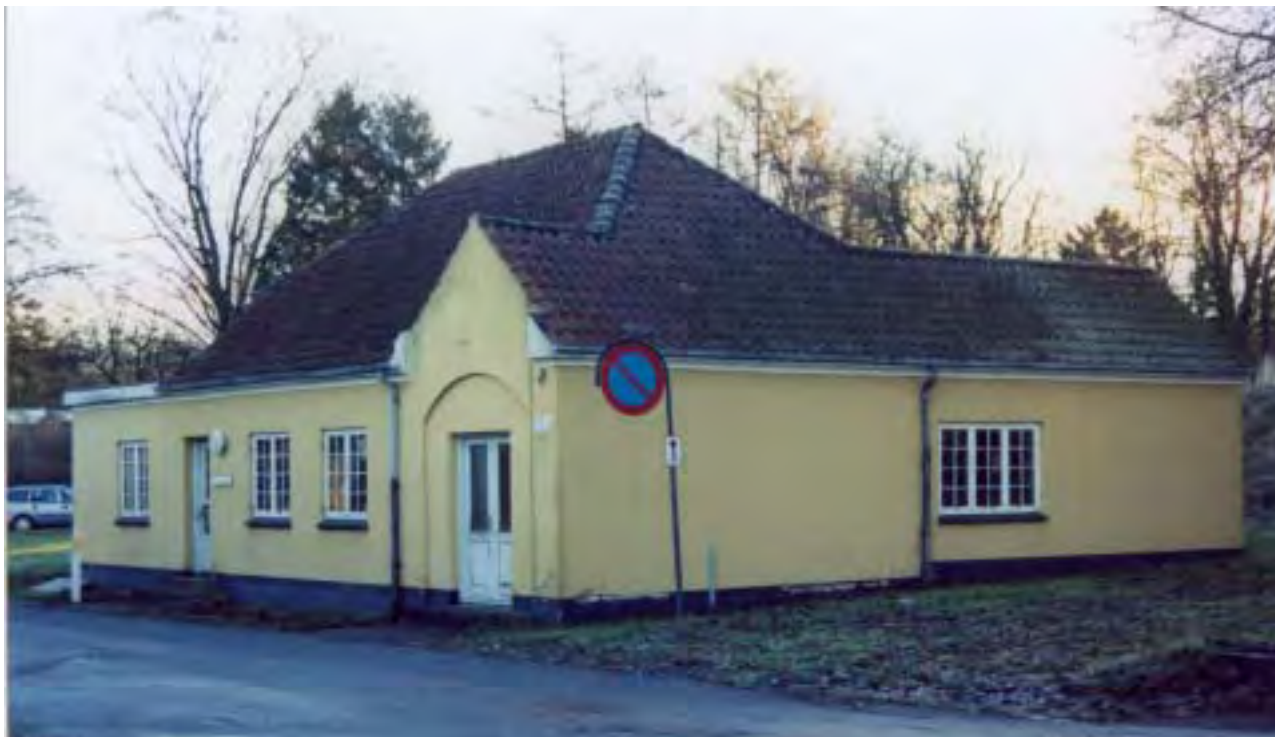
Facade mod nordvest.

Huset er mindre godt vedligeholdt. Der er flere pudsafskalninger omkring soklen. Vinduer og døre er ikke blevet vedligeholdt.

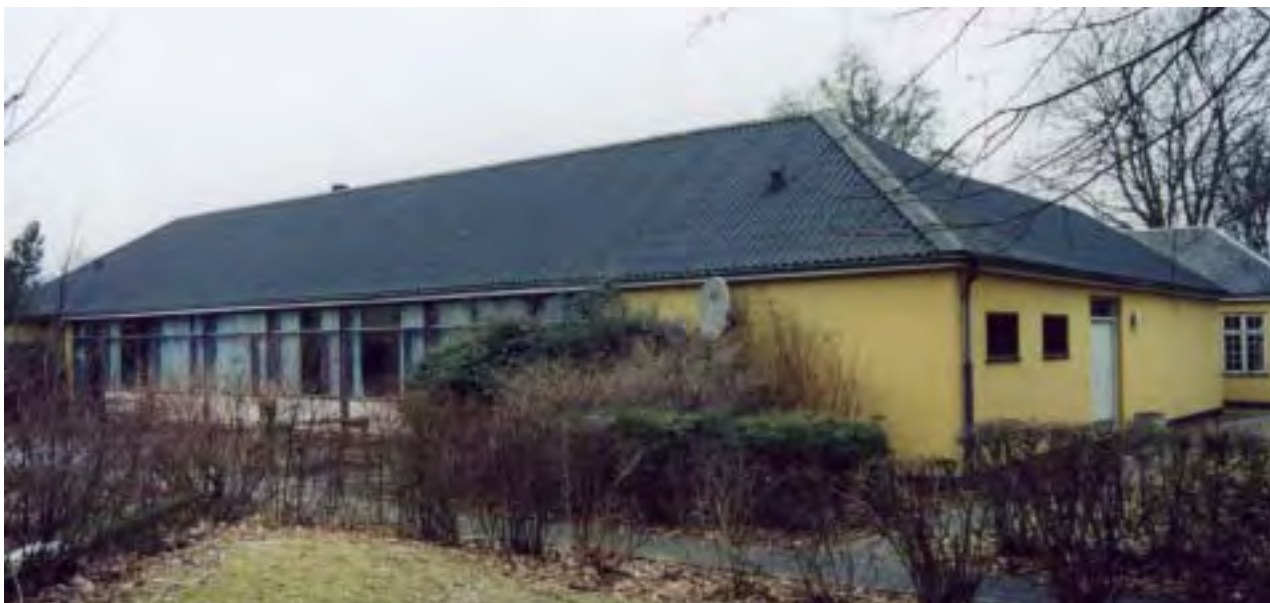
Facade mod syd.

De ældre dele af bygningen fremtræder med pudsafskalninger og mindre revner. Vinduerne har udtørret træværk og trænger til overfladebehandling. På det nye bygningsafsnit er facaderne i rimelig stand med mindre afskalninger. Omkring det store vinduesparti er malerbehandlingen under nedbrydning.

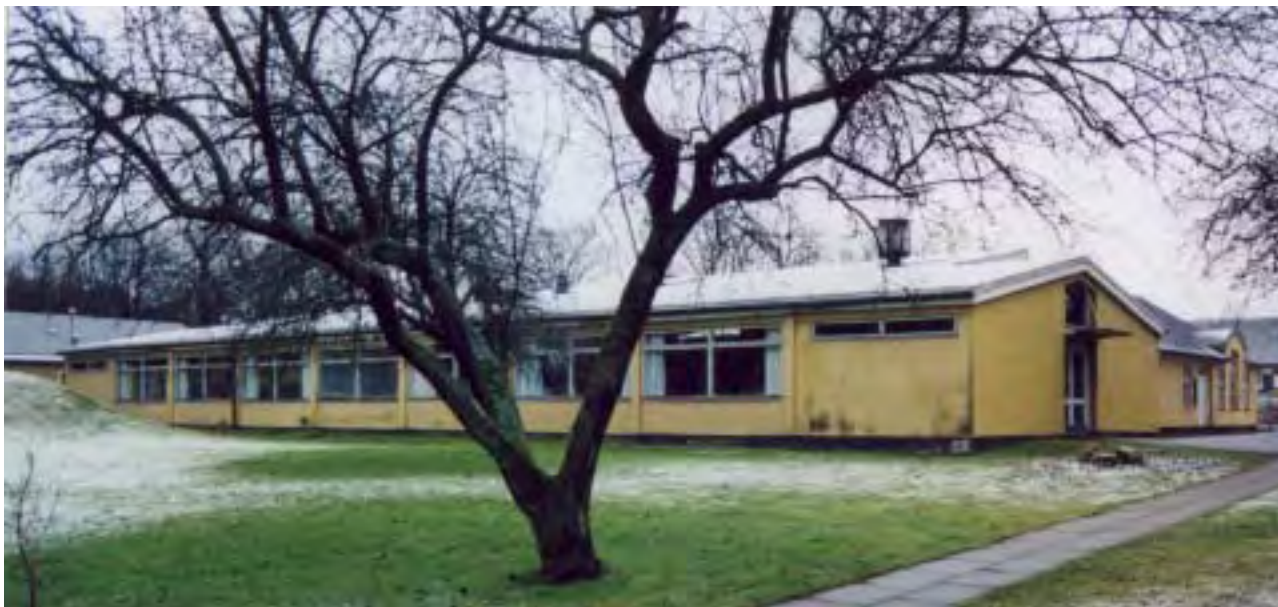
Facade mod nord.

Bygningen trænger til facaderenovering, udskiftning af vinduer, tagef-tersyn og indvendig isolering og istandsættelse.

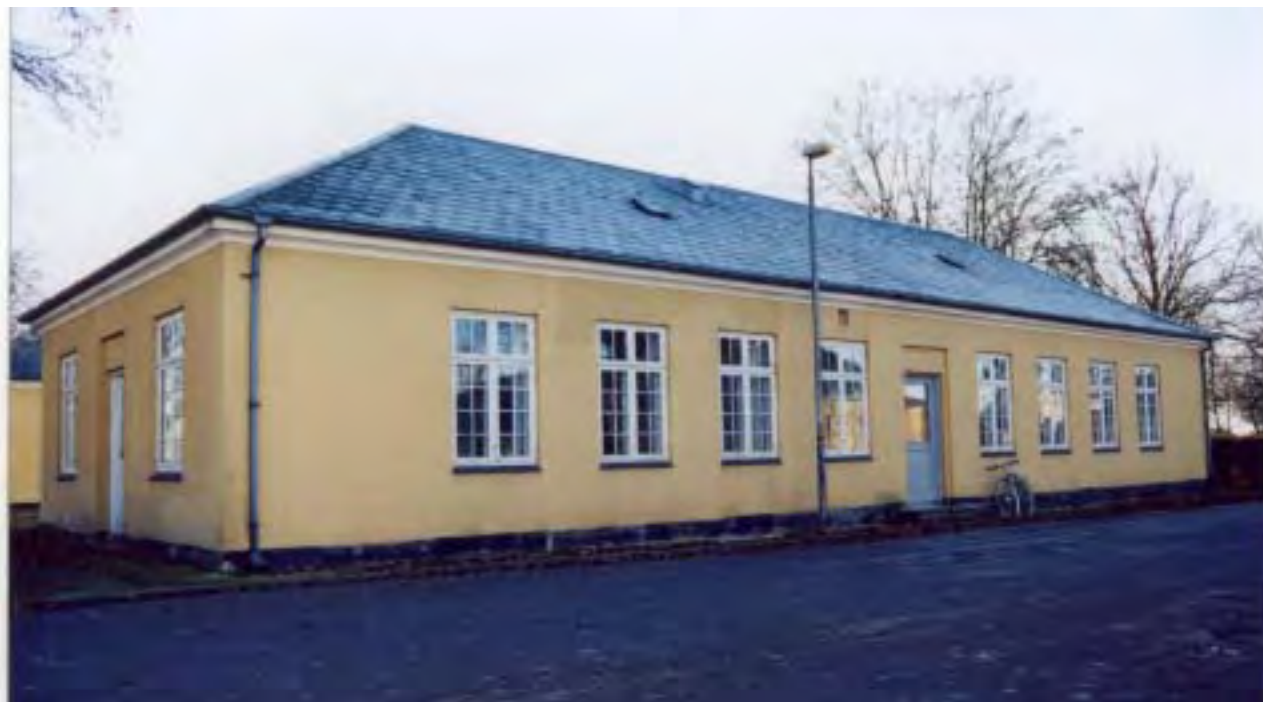
Set fra nord.

Bygningen er utidssvarende. Tilstanden er mindre god og bygningen skal istandsættes.

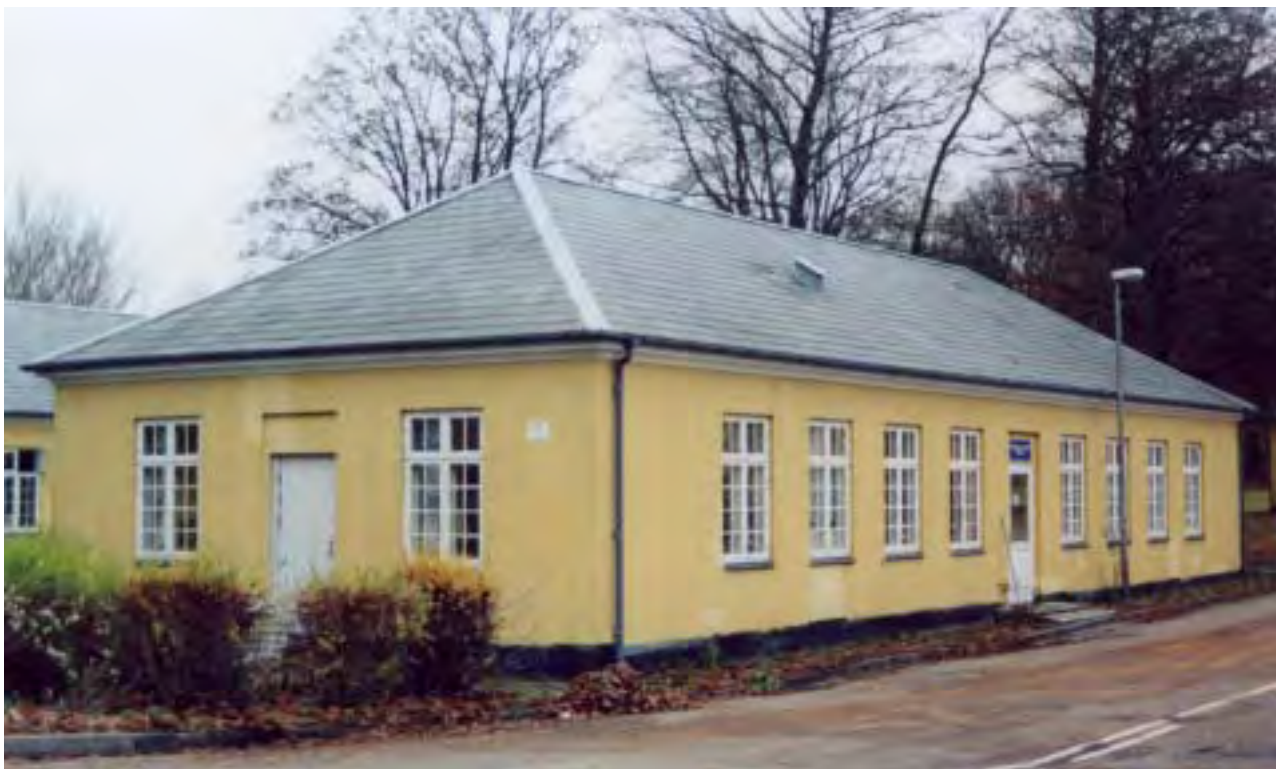
Facade mod sydvest.

Vinduer og facader er i lidt bedre vedligehold end på flertallet af kompagnihusene. Tagdækningen er i dårlig stand.

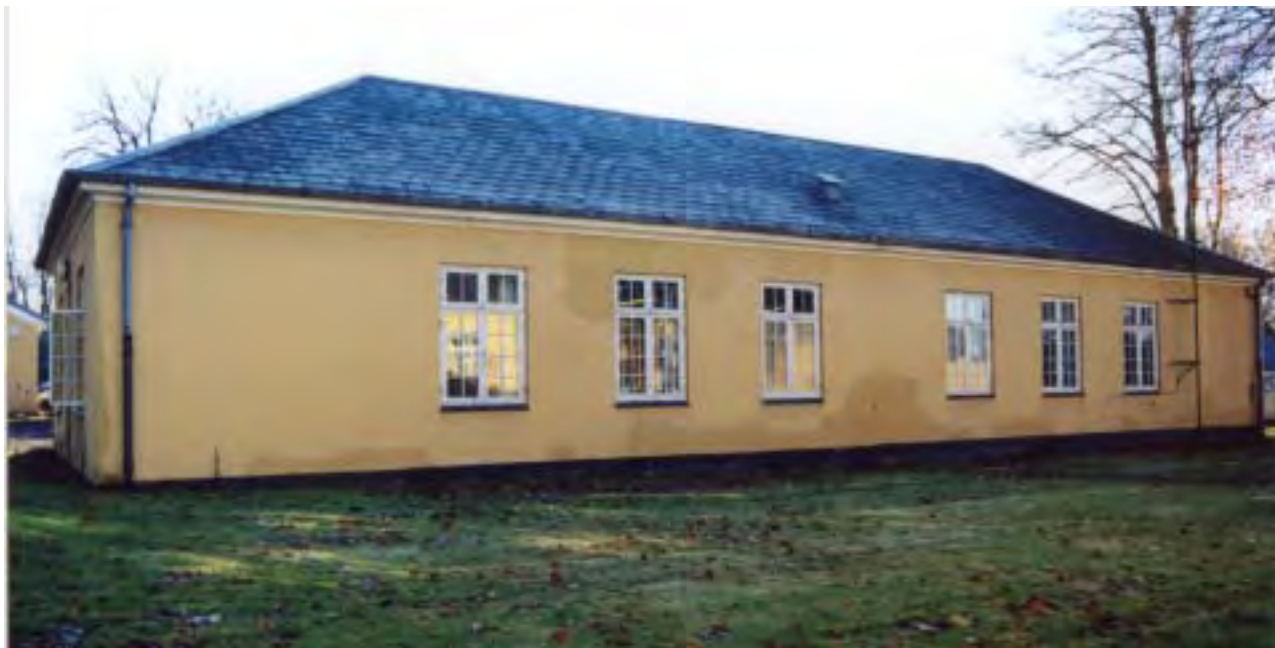
Facade mod nord.

Bygningen er bedre vedligeholdt end flertallet af kompagnihusene, men er generelt i mindre god stand.

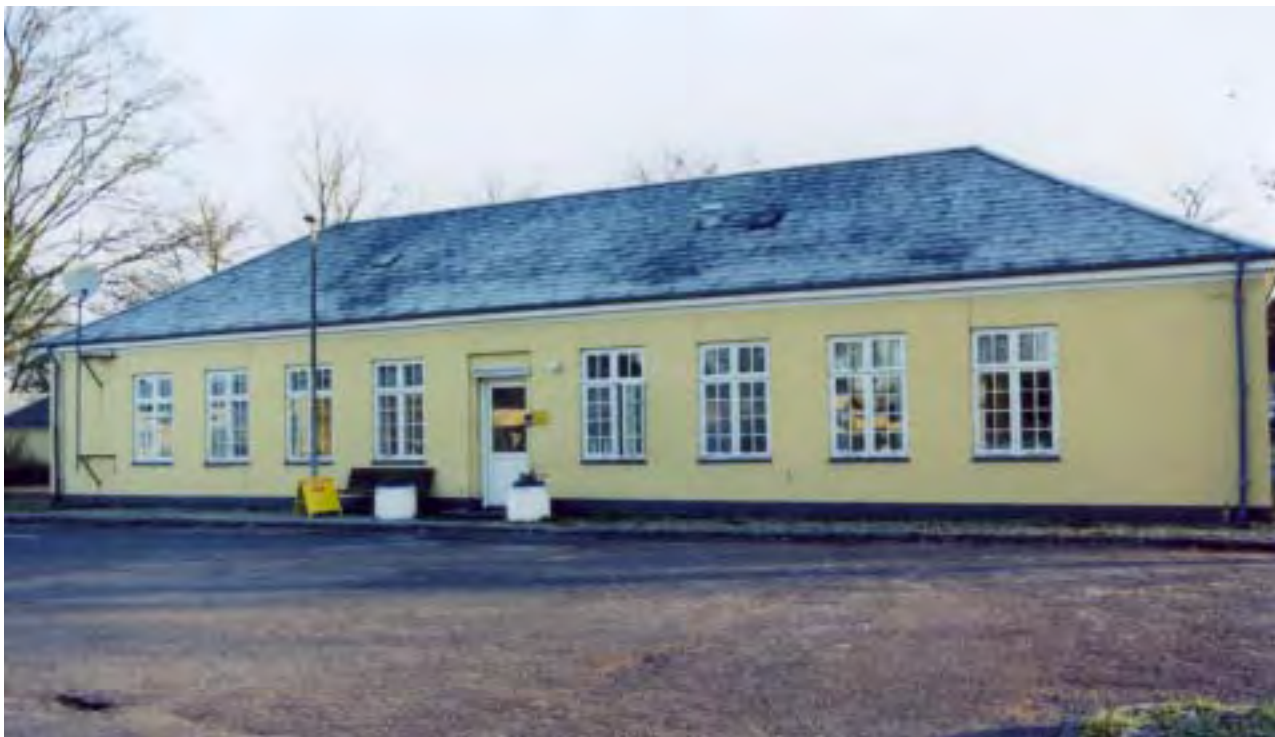
Facade mod vest.

Bygningen er blandt de bedre vedligeholdte kompagnihuse, men standarden er utidssvarende og bygningstilstanden er generelt mindre god.

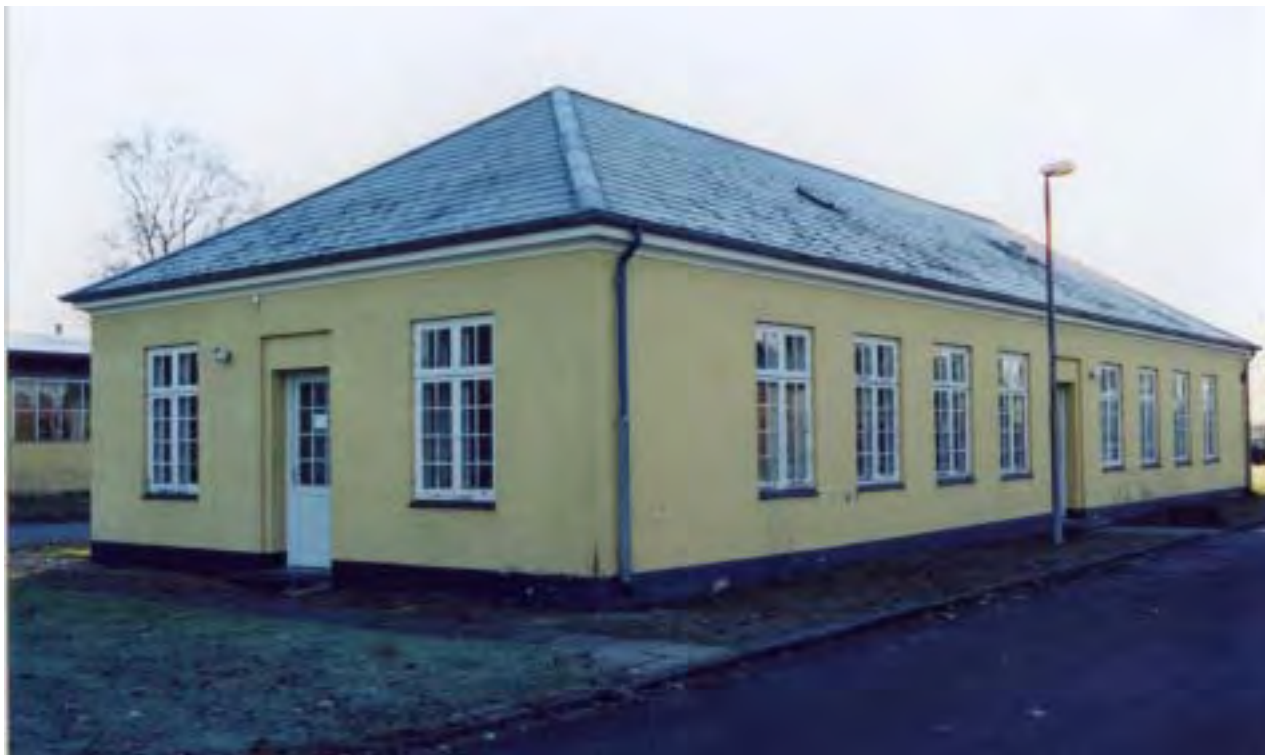
Facade mod nordvest.

Bygningen har behov for istandsættelse. Der er stort pudsafslag ved soklen omkring bagdøren. Malingen er afskallet. Vinduerne skal overfladebehandles.

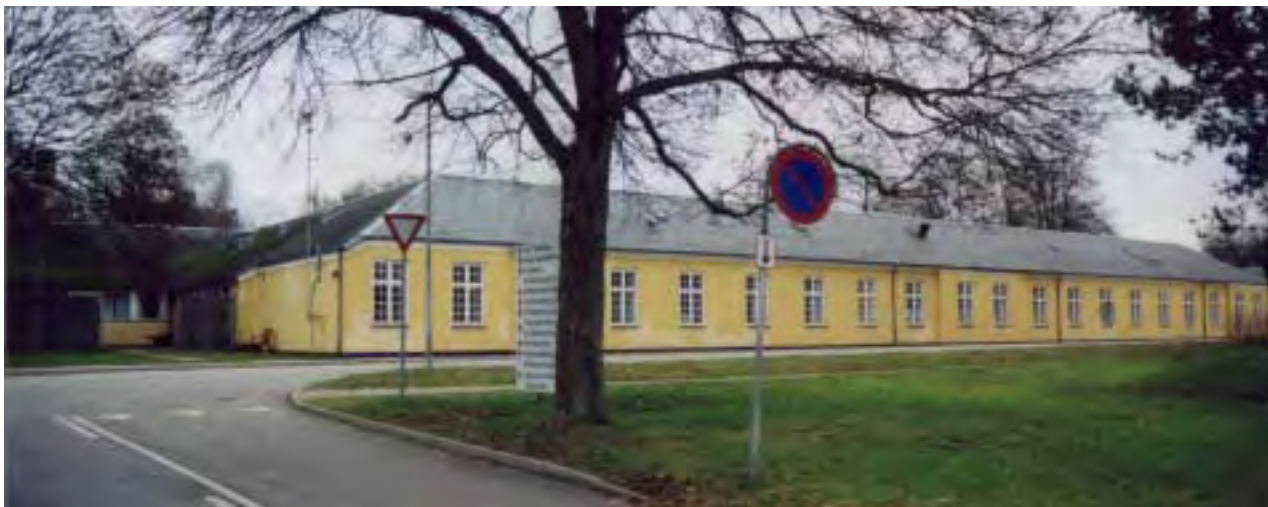
Facade mod vest.

Bygningen er i mindre god stand. Der ses en nedbøjning i tagkonstruktionen og en stor del af skifertagdækningen er nedbrudt.

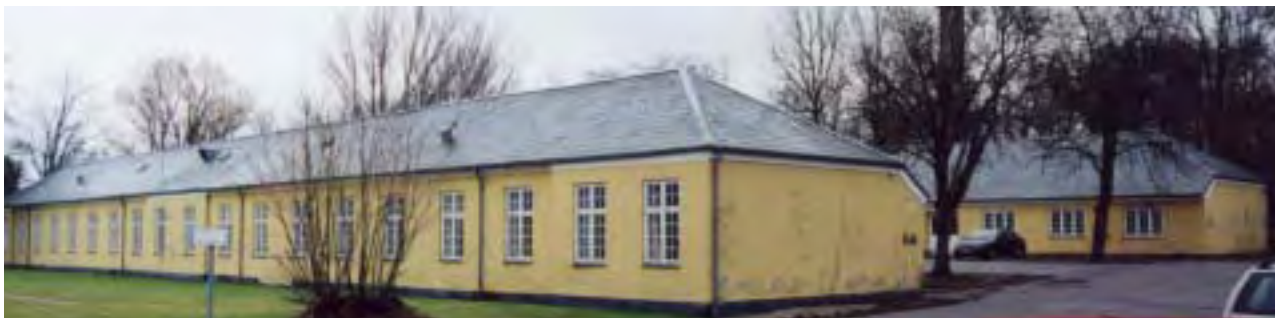
Facade mod vest.

Bygningen fremstår i dårlig stand. Der er revner i muren og afskalninger af puds og facademaling. Tagdækningen er generelt nedbrudt.

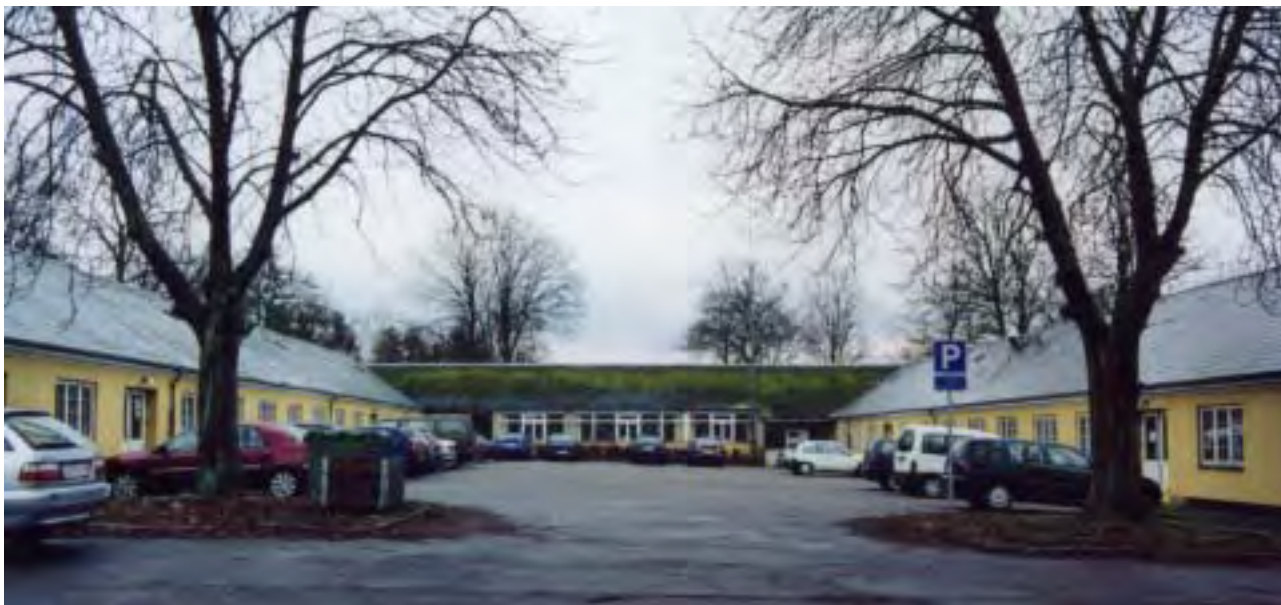
Facade mod kompagnigård.

Bygningstilstanden er mindre god. Der er afskalning af puds og maling, og vinduerne skal istandsættes. Tagdækningen er under nedbrydning og der er utætheder i mellembygningens tag.

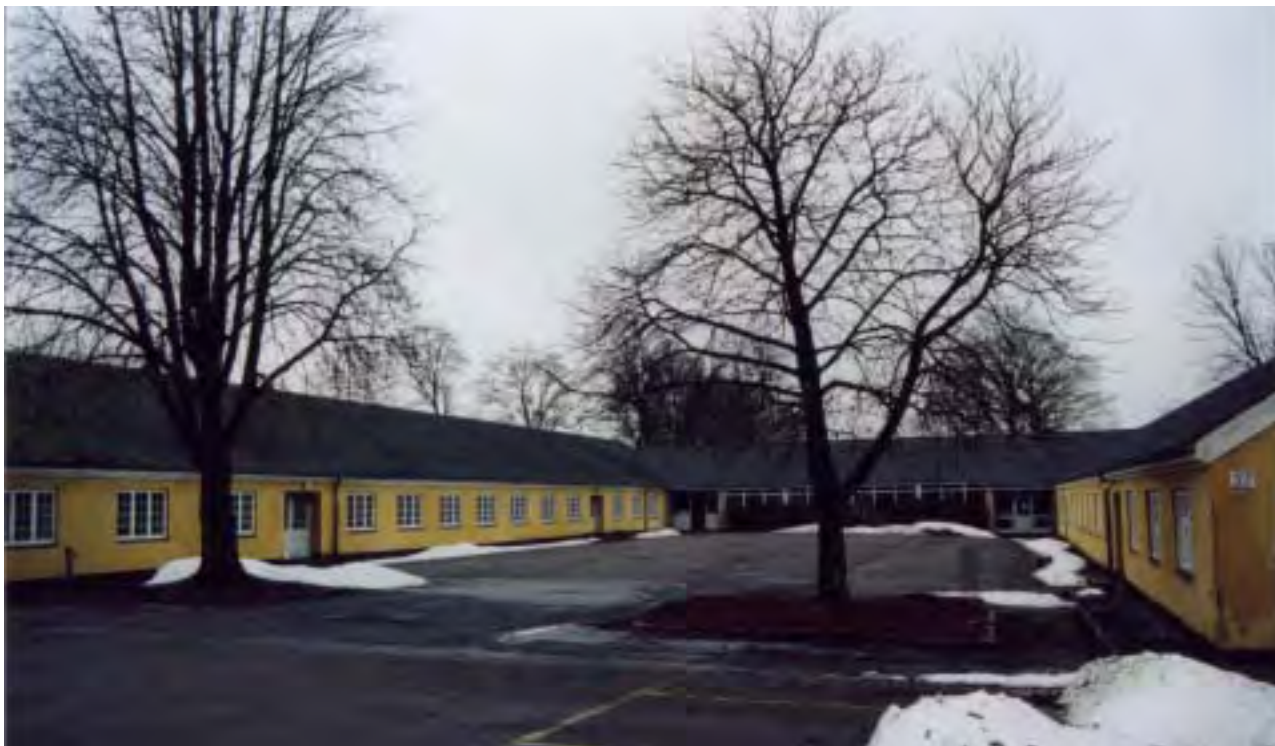
Facade mod kompagnigård.

Bygningerne er i mindre god stand. Facaderne har afskalninger og er uensartet malet. Vinduerne trænger til istandsættelse.

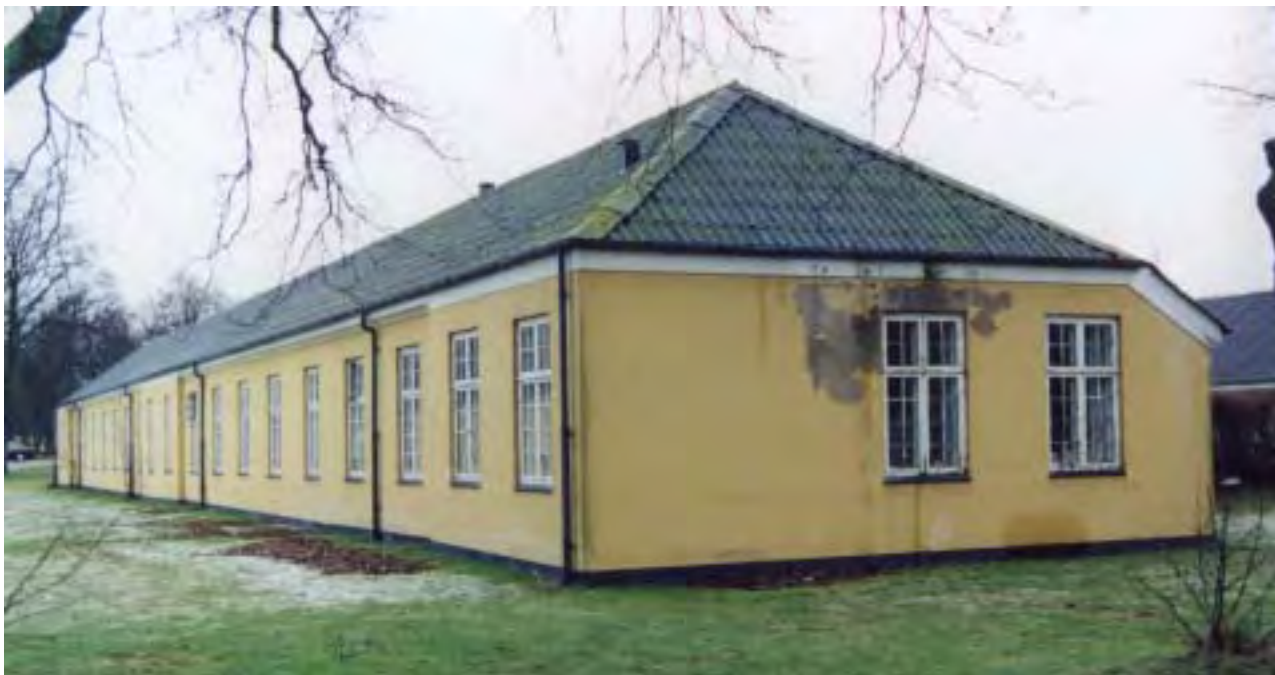
Facade mod nordvest.

Bygningstilstanden er generelt mindre god. Der er afskalninger på facaden og vinduerne er ikke blevet vedligeholdt.

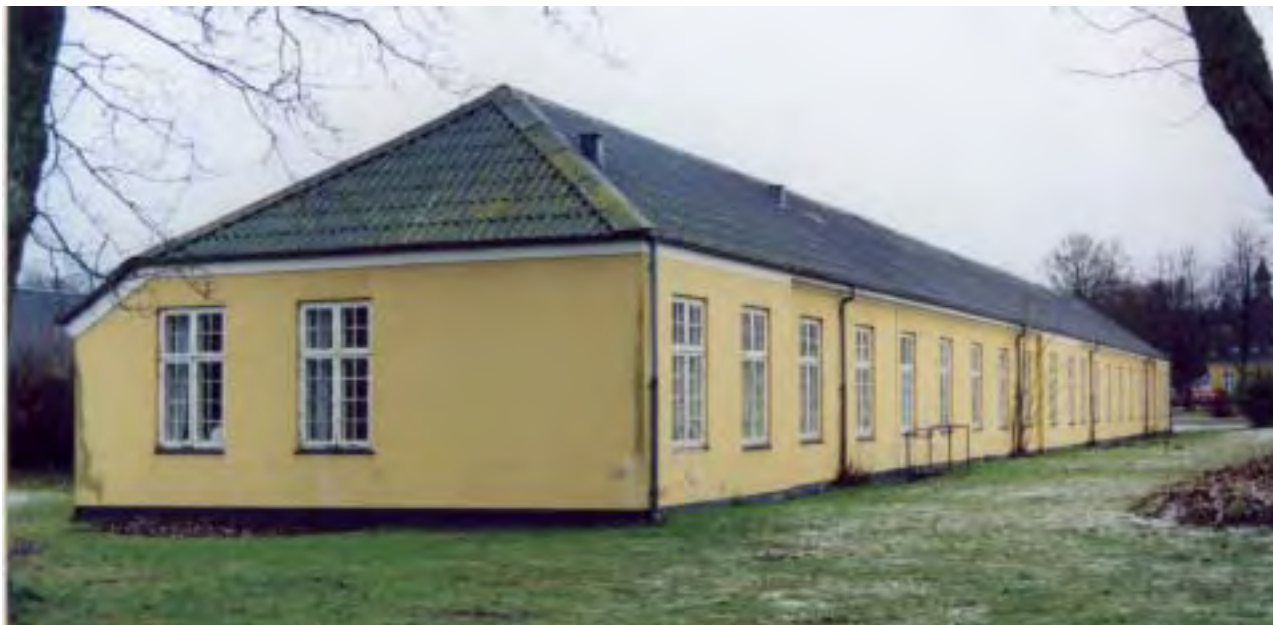
Facade mod sydvest.

Bygningstilstanden er mindre god. Der er afskalninger på facaden. Vinduerne mangler vedligeholdelse.

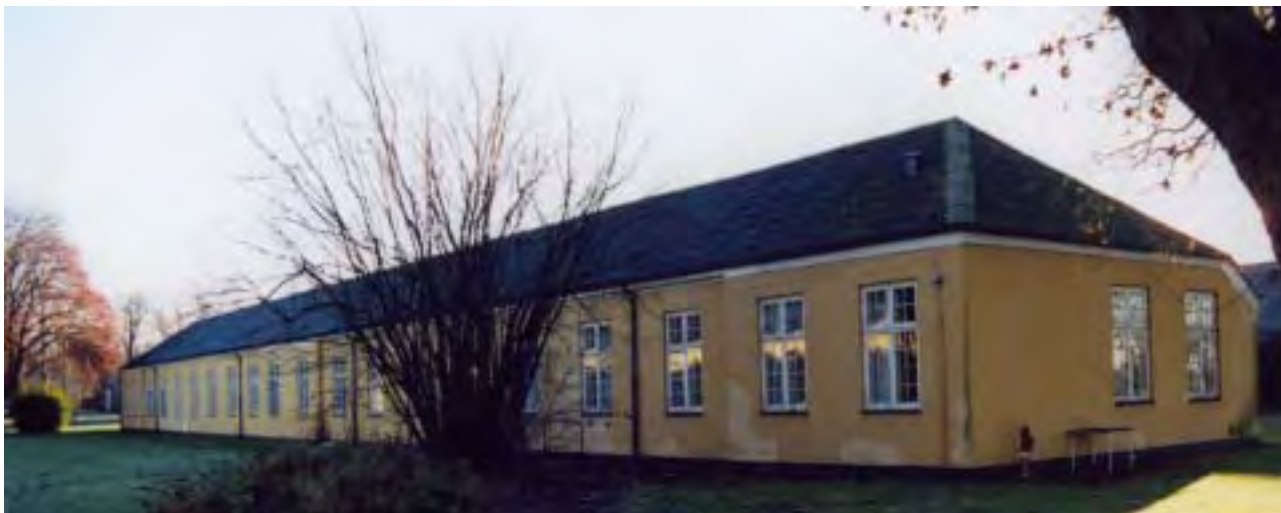
Facade mod nordvest.

Bygningstilstanden er mindre god.

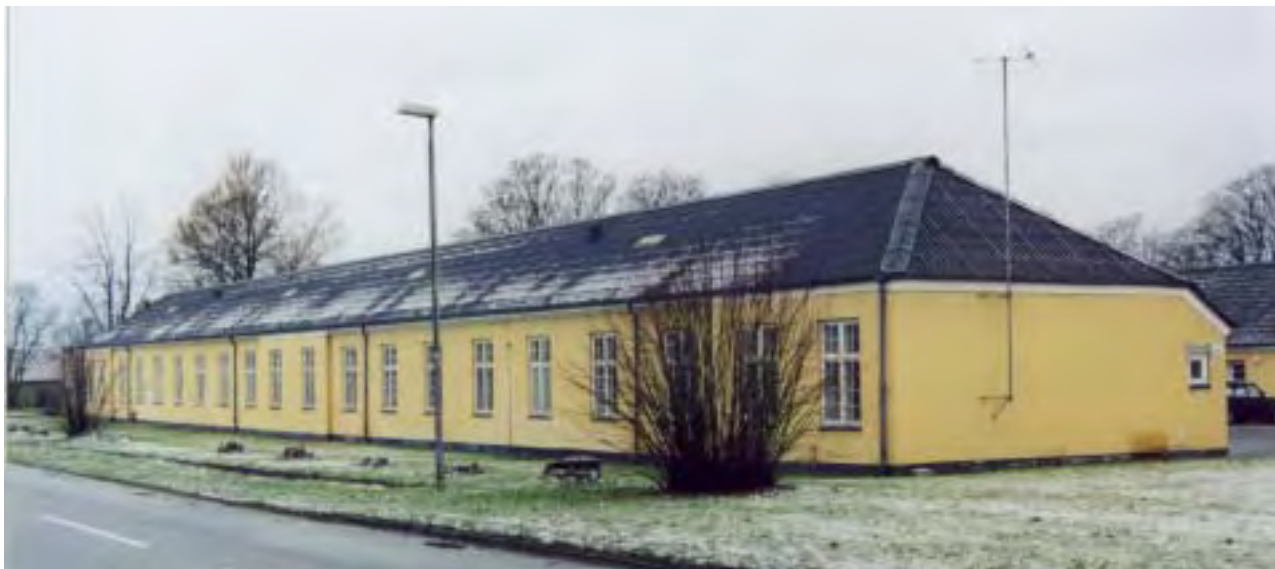
Facade mod sydøst..

Facader og vinduer trænger til istandsættelse.

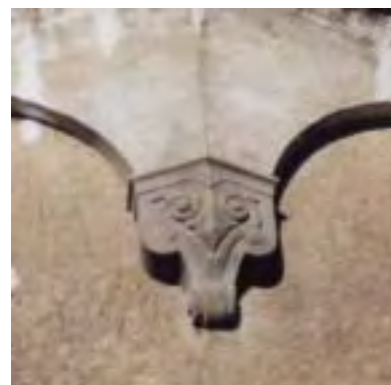
Konsol.

Ydervæggen vurderes at være i normal stand. Bænken skal restaureres. Bygningens træværk behøver overfladebehandling.

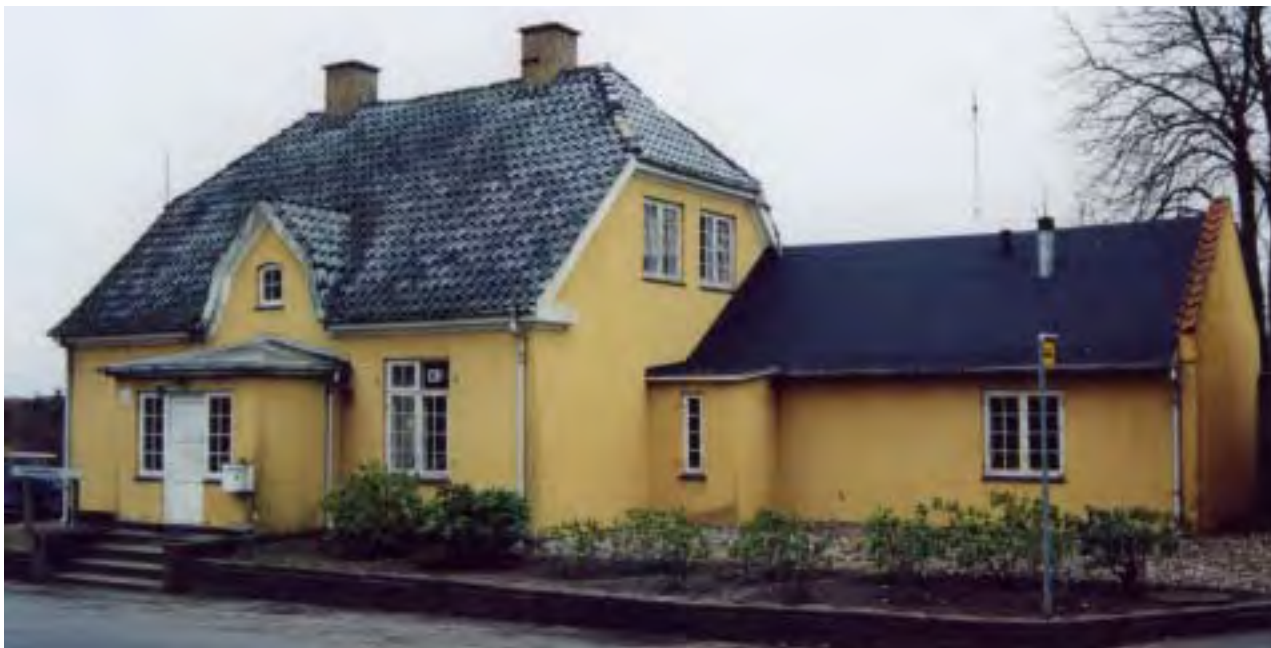
Facade mod nord.

Huset er meget nedslidt og trænger til istandsættelse. Vinduesmalingen er flere steder helt afskallet, og både ud- og indvendige overflader bærer præg af manglende vedligeholdelse.
