NORDLEJREN

FLYVESTATION VÆRLØSE

Bygningsregistrant maj 2003

Udgivet af Værløse Kommune og Værløse Museum 2003
Udarbejdet af arkitekt m.a.a. Lars Davidsen

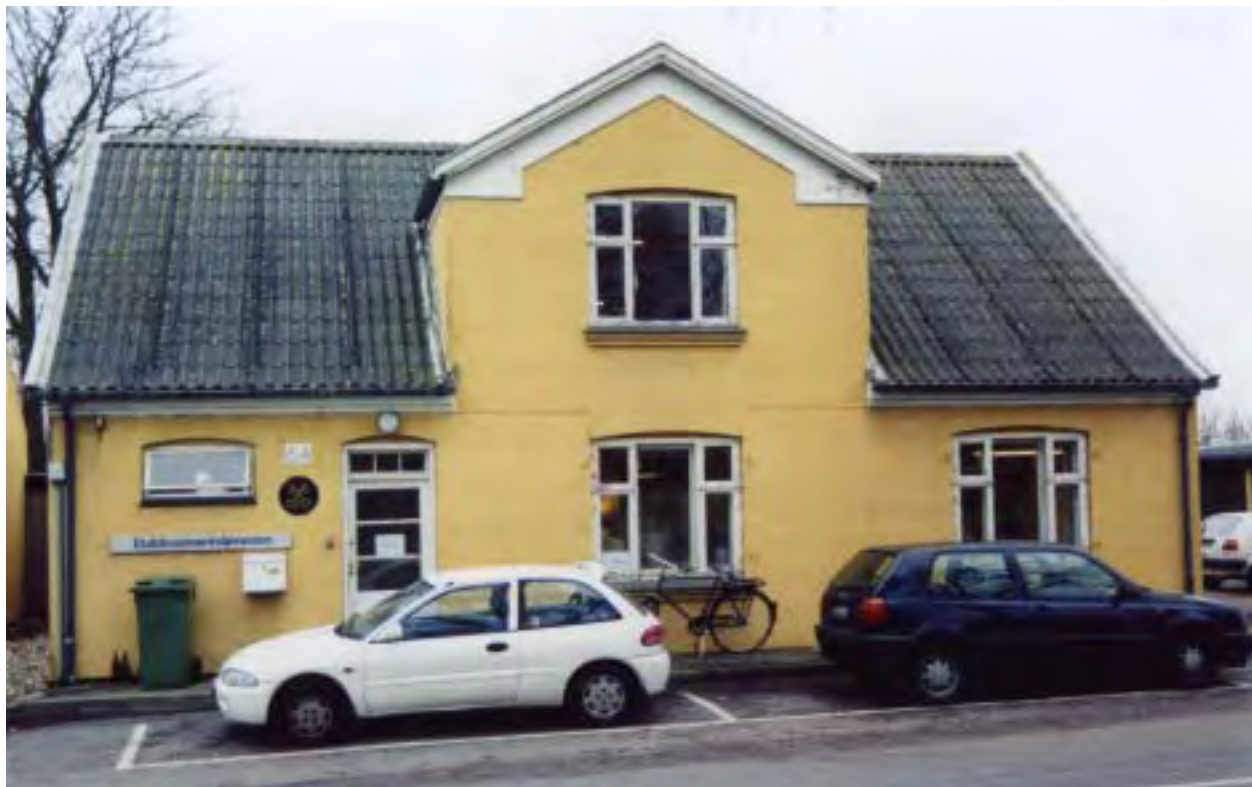
Facade mod nord.

Bygningstilstanden er mindre god. Tagdækningen vurderes i normal stand.

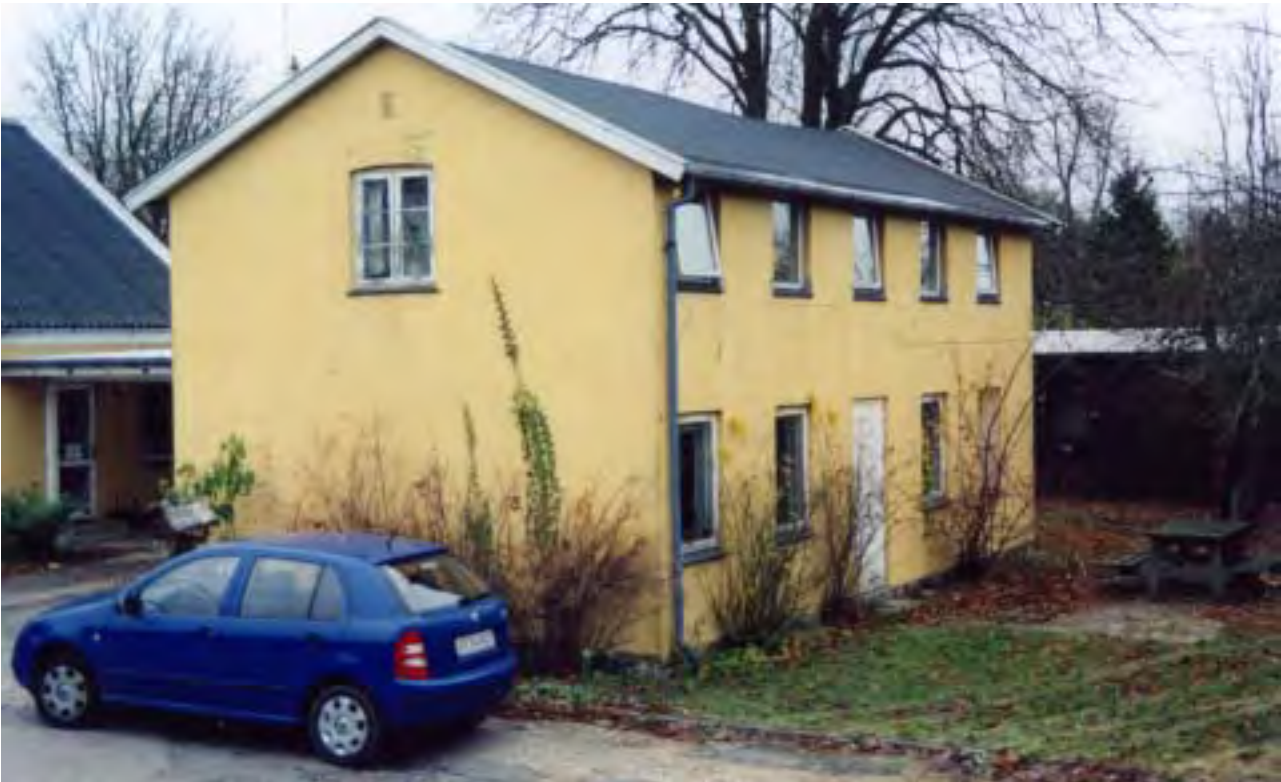
Facade mod vest.

Huset er generelt i mindre god stand.

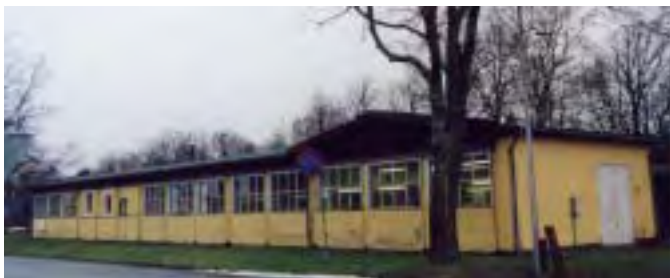
Bygning 1b

Facade mod vest.

Bygningen er opført med bærende rammekonstruktion i stål og ydervægge af tegl. Enkelte vinduespartier er blevet udskiftet. Bygningen er i mindre god stand. Facaderne er ikke vedligeholdt. De ældre vinduer er udtjente.

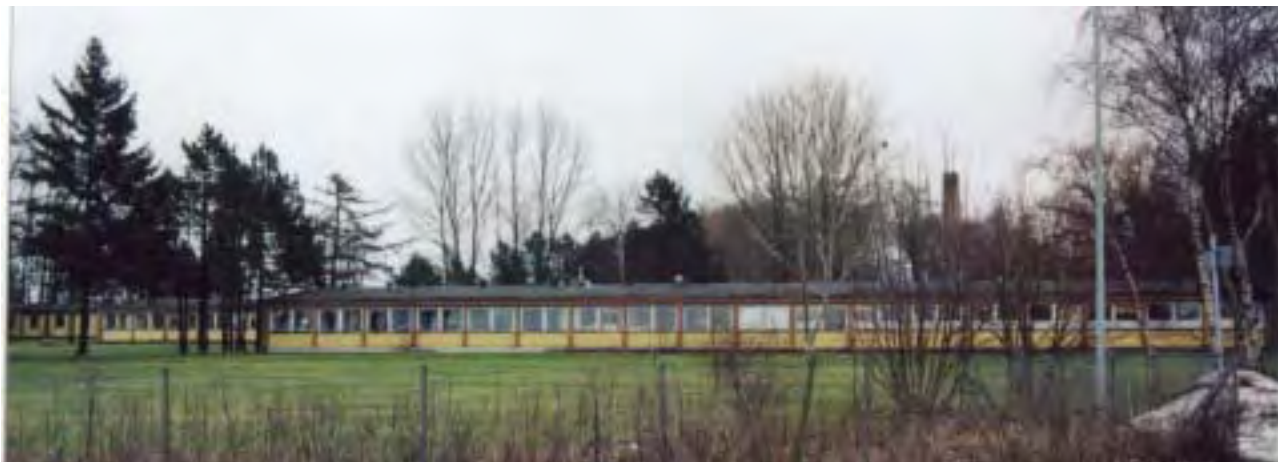
Facade mod vest.

Bygningstilstanden er mindre god. Betonrammen er flere steder smuldet og armeringen er synlig. Vinduerne er ikke blevet vedligeholdt. Tagdækningen fremtræder i mindre god stand.

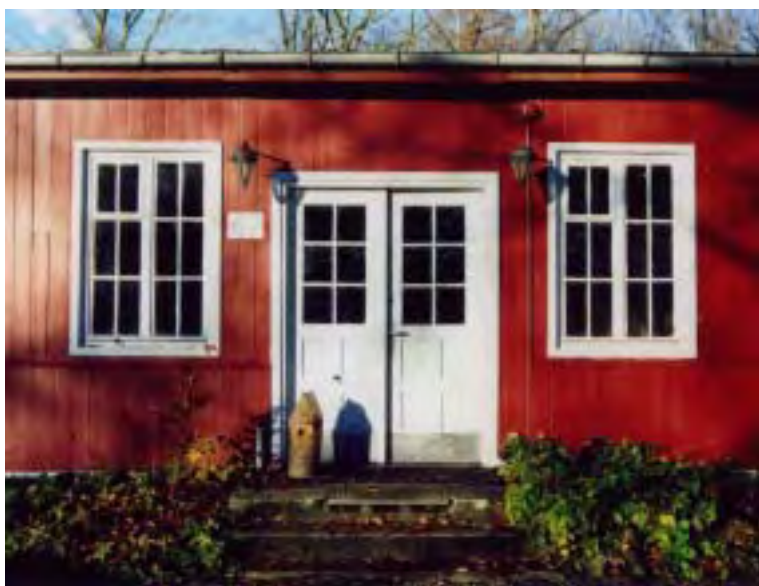
Barakken er i mindre god stand. Flere steder er der råd i træværket og det meste af tagppet er eroderet.

Indgangsdør på længdefacaden.

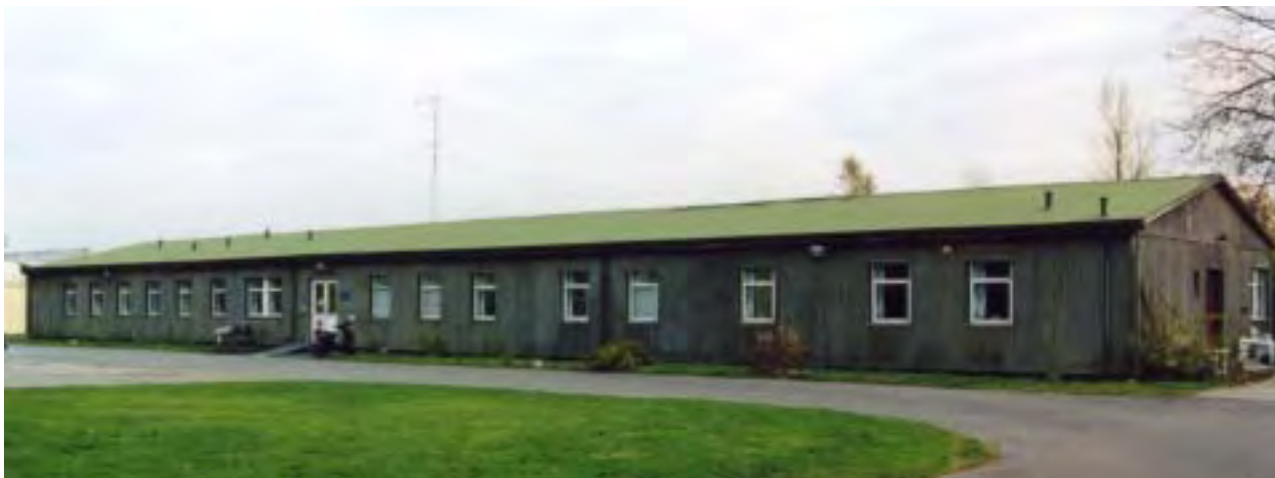
Facade mod nord.

Bygningen fremstår i rimelig god stand.

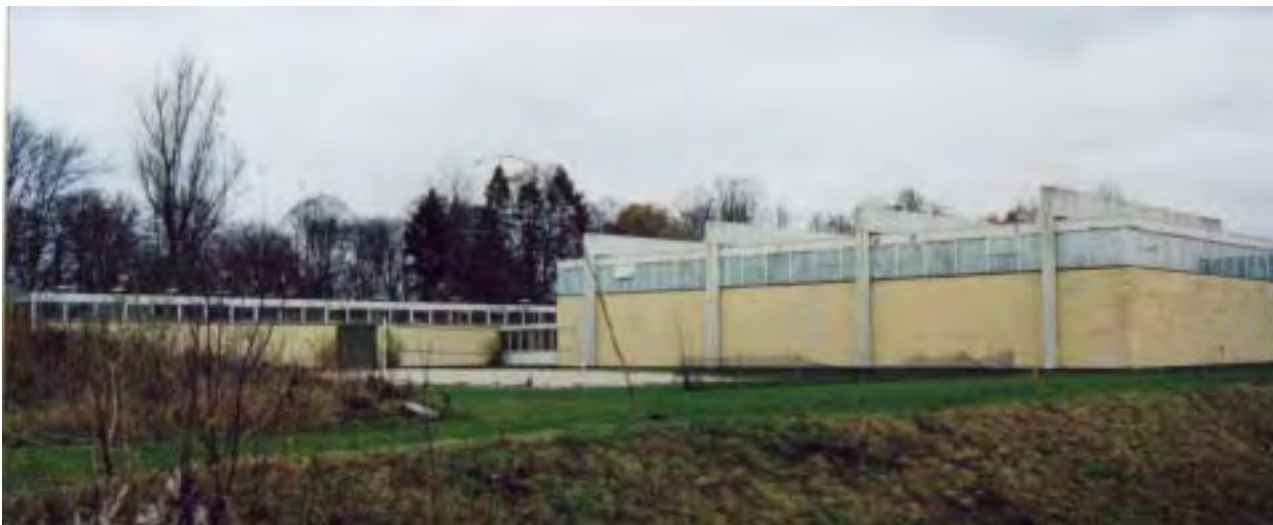
Facade mod sydvest.

Bygningstilstanden er udvendigt præget af manglende vedligehold. Der er løse fuger og revnedannelser i murværket. Facademalingen afskaller. Sternene skal udskiftes. Indvendigt er bygningen i rimelig stand.

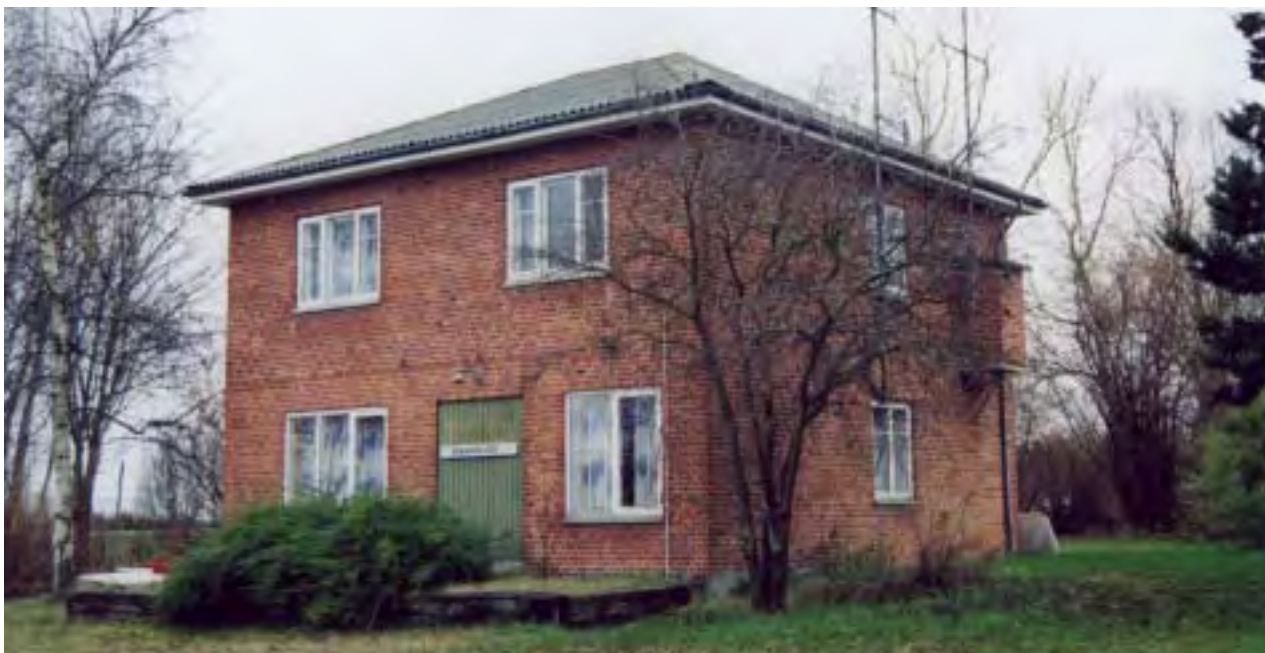
Facade mod øst.

Facaden er ændret i stueetagen, hvor vinduerne mod vejen er nyere og hoveddøren er blændet.

Bygningen fremstår i rimelig god stand, men bærer præg af manglende vedligehold.

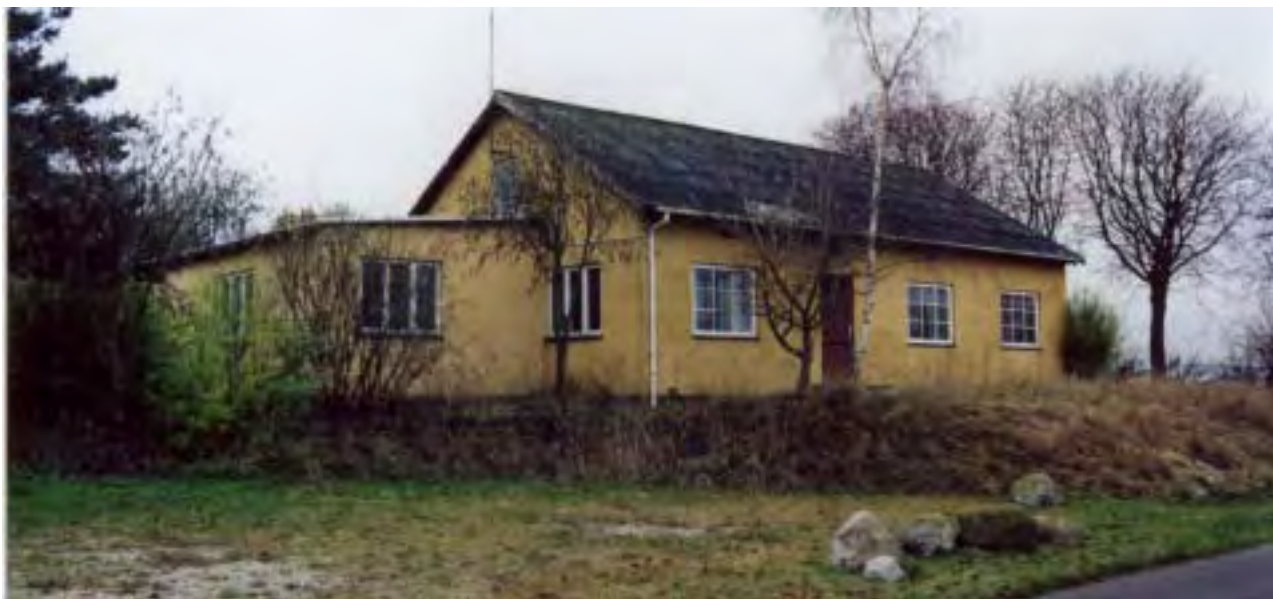
Facade mod sydøst.

Bygningstilstanden fremtræder mindre god. Vinduer og døre er ikke blevet vedligeholdt. Tagdækningen er i dårlig stand.

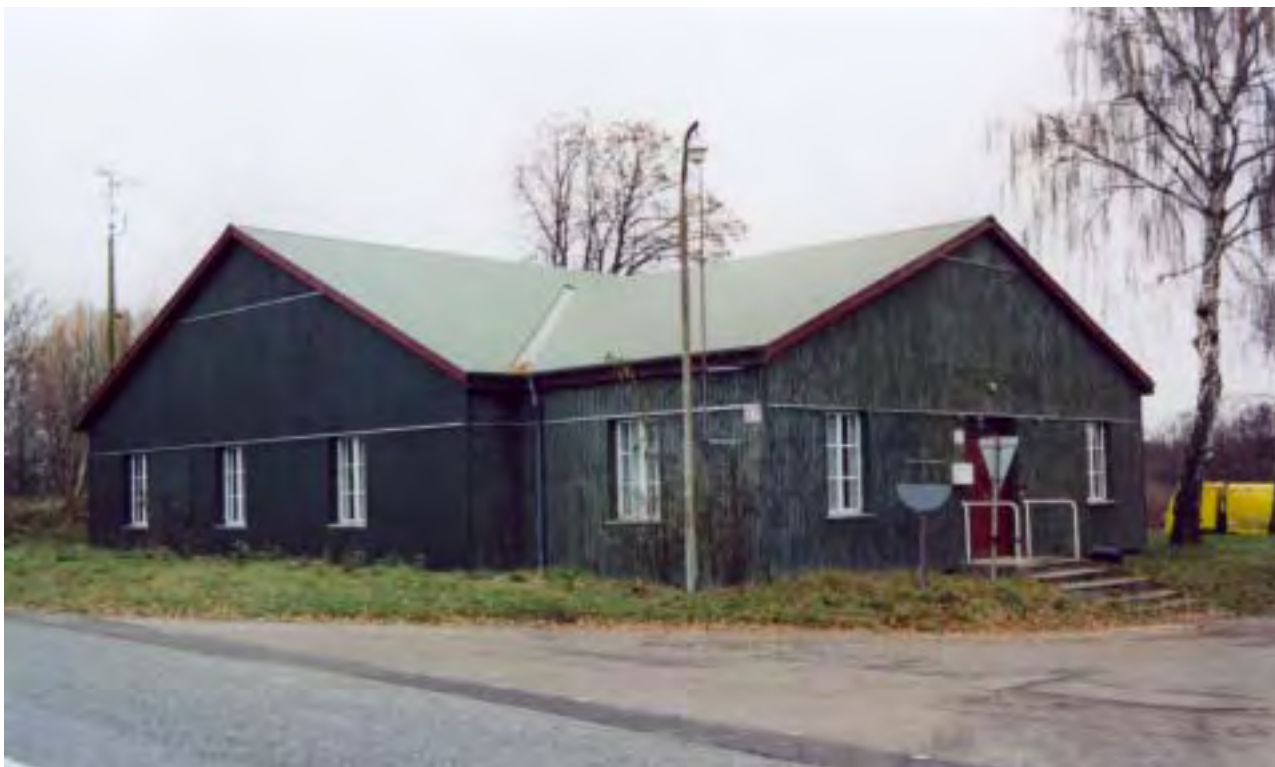
Facade mod sydvest.

Bygningen er blevet istandsat og bygningstilstanden vurderes som rimelig god.

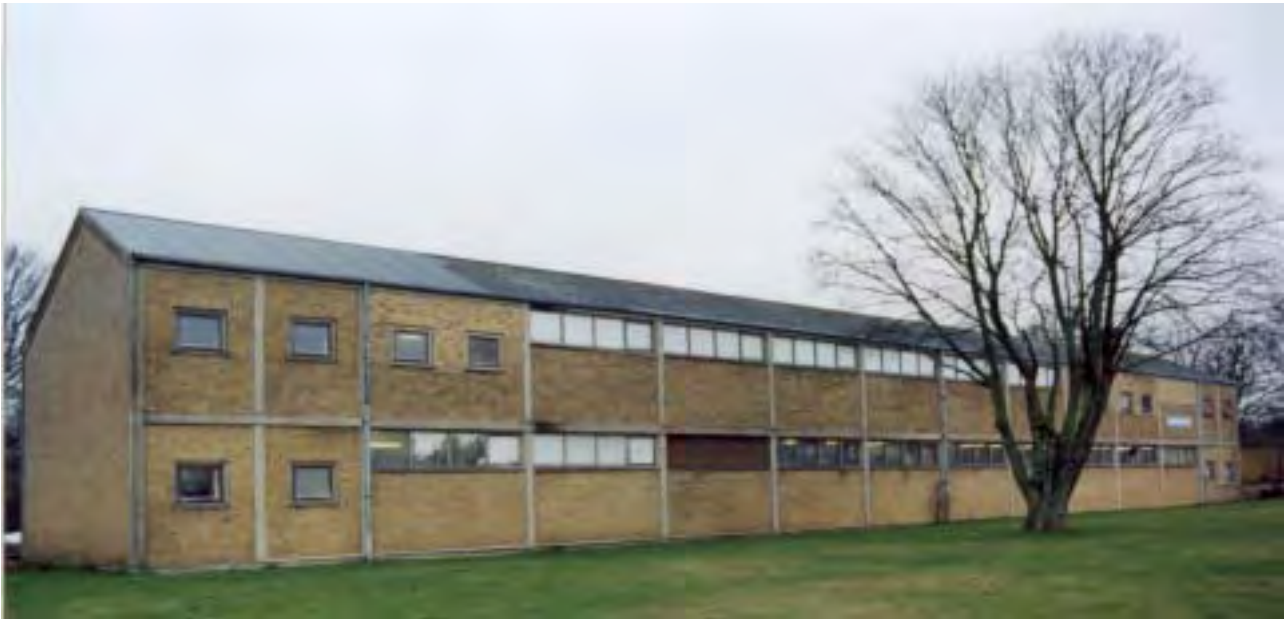
Facade mod syd.

Felter af facaden er blevet ændret, og en del af tagbeklædningen er udskiftet.

Bygningen fremtræder i normal stand i forhold til dens anvendelse.

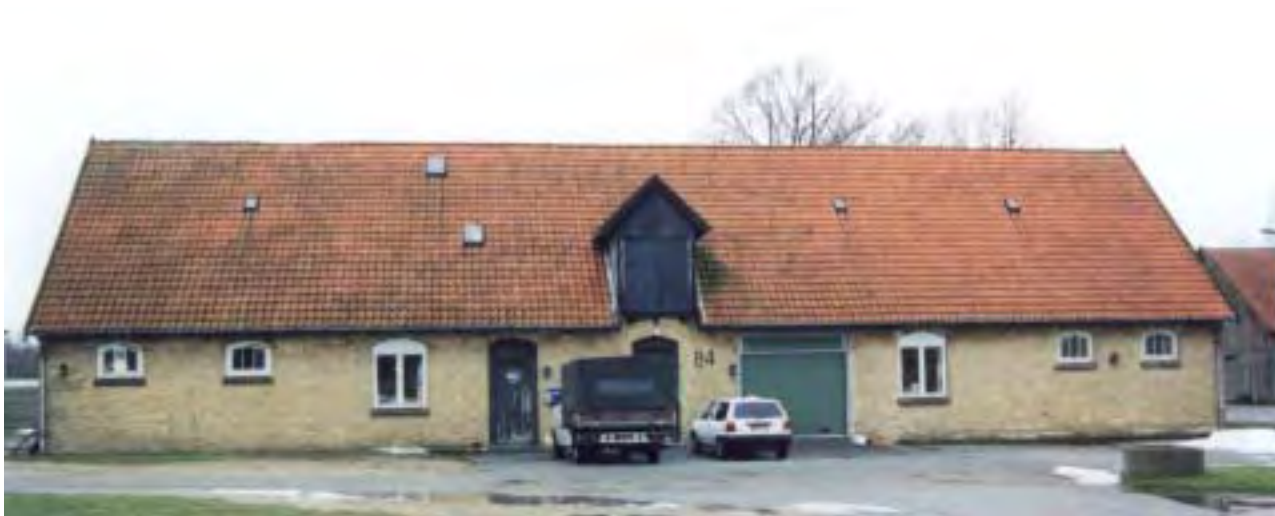
Facade mod øst.

Der er isat en ny port i gadefacadens højre side. De to større vinduer er nyere.

Bygningen fremstår i normal stand til sit formål. Der er afskalning af puds på soklen. Træværket er ikke blevet vedligeholdt.

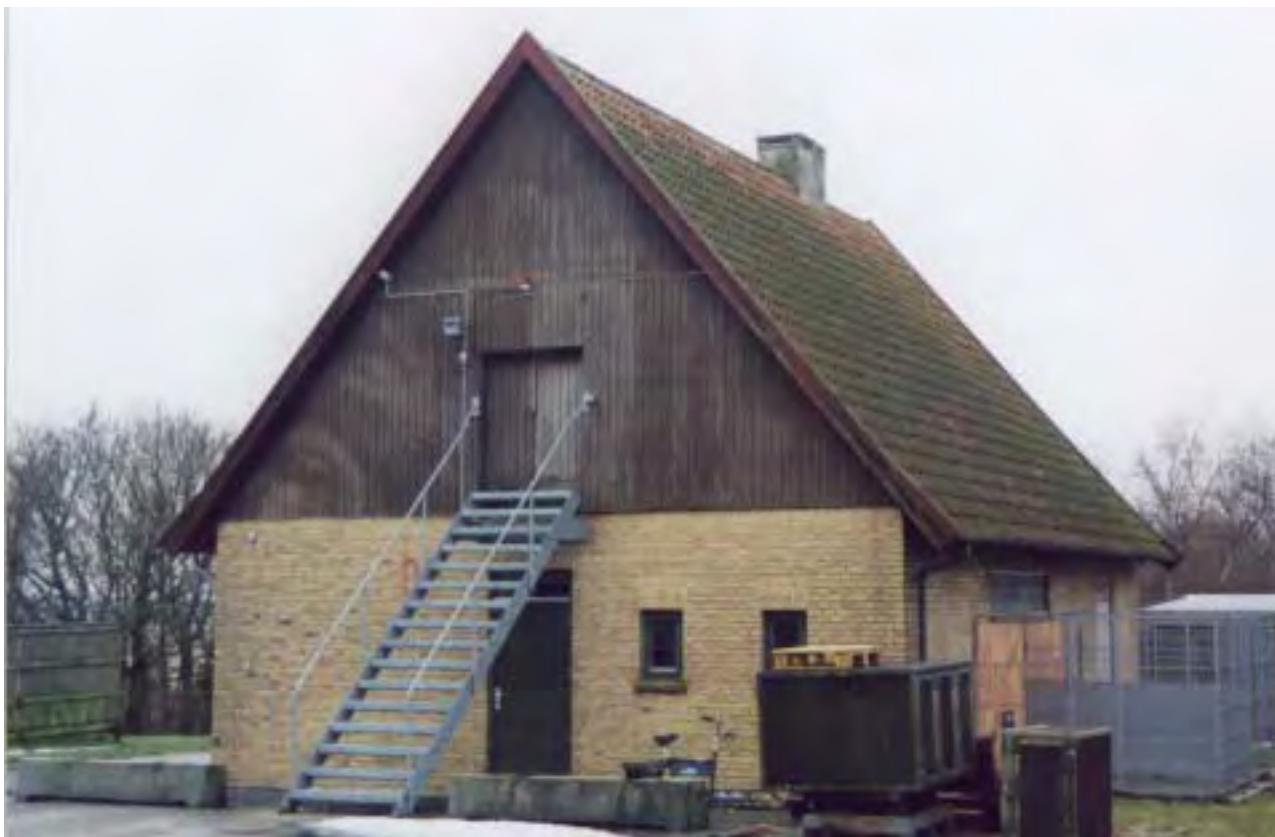
Facade mod øst.

Bygningen vurderes være i rimelig god stand til formålet. Træværket er ikke vedligeholdt.

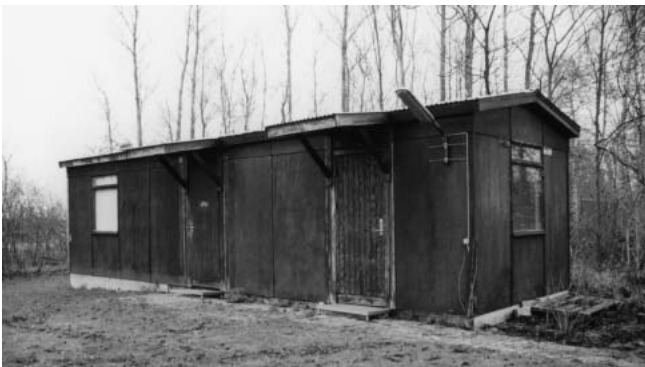
Bygning 344 ligger i tilknytning til infirmeriet (74).

Bebygget areal	:	ca. 25m ²
Ydervægsmateriale:	:	Træ
Tagdækning	:	Tagpap
Anvendelse	:	Undersøgelse
Bevaringsværdi	:	5
Bygningstilstand	:	5

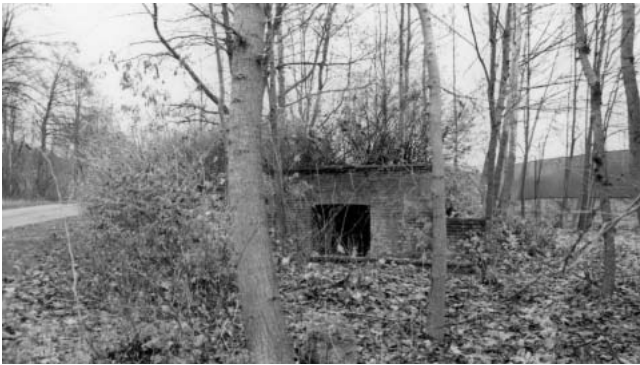
Bygning 65a

Opført	:	1940
Bebygget areal	:	81m ²
Ydervægsmateriale:		Tegl
Anvendelse	:	Sikringsrum
Bevaringsværdi	:	5
Bygningstilstand	:	5

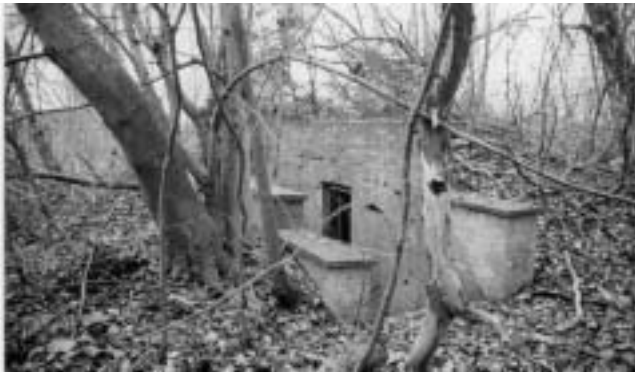
Bygning 68a

Opført	:	1940
Bebygget areal	:	82m ²
Ydervægsmateriale:		Tegl
Anvendelse	:	Sikringsrum
Bevaringsværdi	:	5
Bygningstilstand	:	5

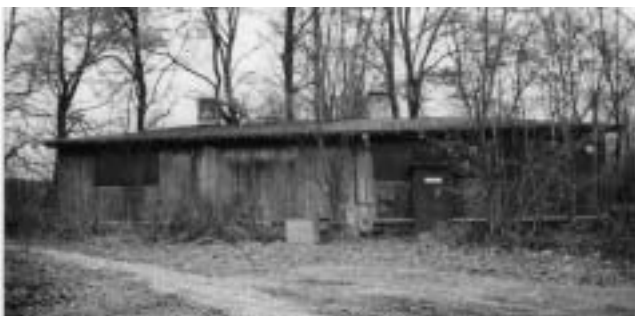
Bygning 69

BBR – nr.	:	66
Opført	:	1941
Bebygget areal	:	122m ²
Ydervægsmateriale:		Træ
Tagdækning	:	Tagpap
Anvendelse	:	Magasin
Bevaringsværdi	:	5
Bygningstilstand	:	5

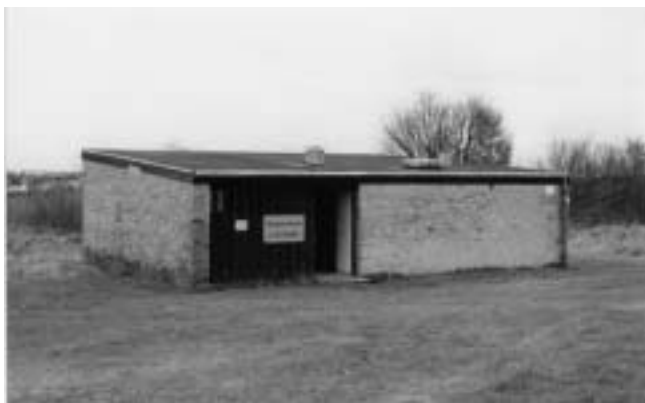
Bygning 75

BBR - nr.	:	75
Opført	:	1961
Bebygget areal	:	75m ²
Ydervægsmateriale:		Tegl
Tagdækning	:	Tagpap
Anvendelse	:	Gasprøverum
Bevaringsværdi	:	5
Bygningstilstand	:	4

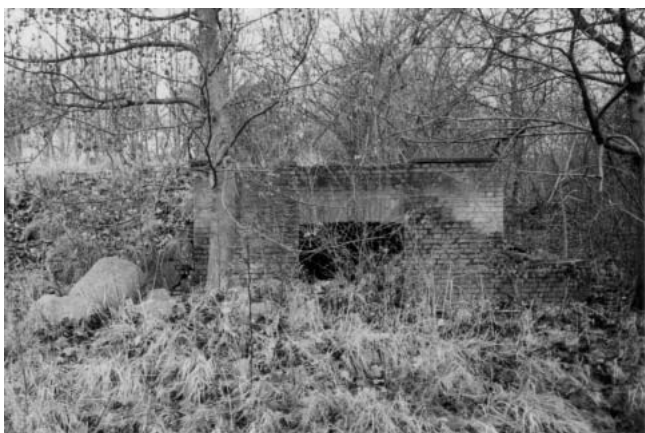
Bygning 78d

Opført	:	1941
Bebygget areal	:	81m ²
Ydervægsmateriale:		Tegl
Anvendelse	:	Beskyttelsesrum
Bevaringsværdi	:	5
Bygningstilstand	:	5

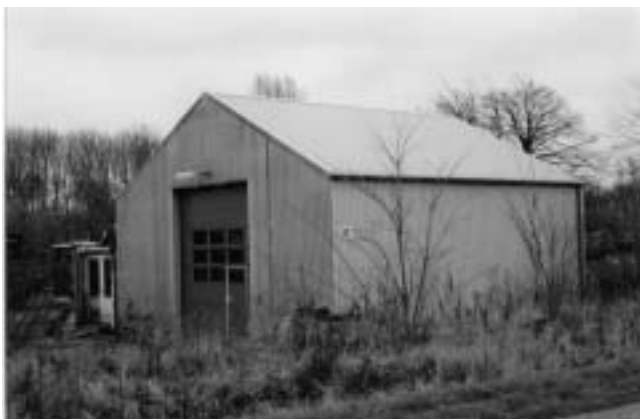
Bygning 80

BBR – nr.	:	
Opført	:	1994
Bebygget areal	:	ca. 150m ²
Ydervægsmateriale:		Trapezplader
Tagdækning	:	Trapezplader
Anvendelse	:	Saltlager
Bevaringsværdi	:	5
Bygningstilstand	:	2

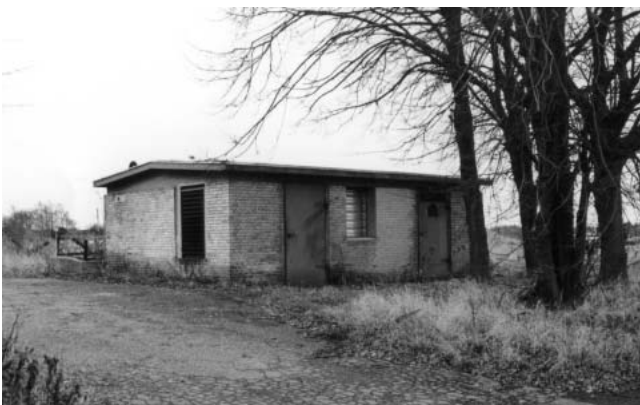
Bygning 80b

BBR - nr.	:	84
Opført	:	1954
Bebygget areal	:	49 m ²
Ydervægsmateriale:		Tegl
Tagdækning	:	Tagpap
Anvendelse	:	Transformator
Bevaringsværdi	:	5
Bygningstilstand	:	3

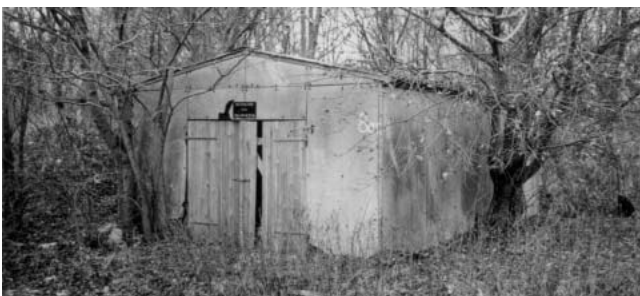
Bygning 80d

Bebygget areal	:	34 m ²
Ydervægsmateriale:		Eternit
Tagdækning	:	Eternit
Anvendelse	:	
Bevaringsværdi	:	5
Bygningstilstand	:	5

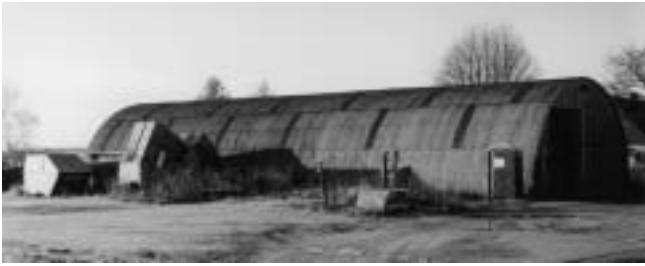
Bygning 81

BBR- nr.	:	406
Opført	:	1981
Bebygget areal	:	328m ²
Ydervægsmateriale:		Metalplader
Tagdækning	:	Metalplader
Anvendelse	:	Garageanlæg
Bevaringsværdi	:	5
Bygningstilstand	:	3

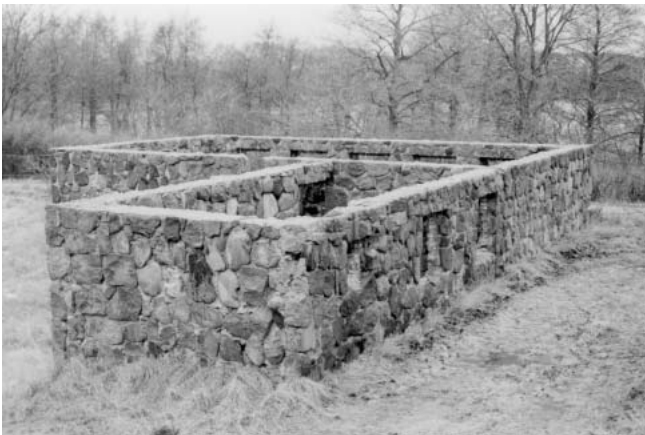
Bygning 88

BBR - nr.	:	411
Opført	:	1940
Bebygget areal	:	107m ²
Ydervægsmateriale:		Kampsten
Anvendelse	:	
Bevaringsværdi	:	5
Bygningstilstand	:	5

Nærkamphuset er opført under besættelsen, hvor der har været udskænkning for soldaterne.

Bygningsruinen er placeret ved Søndersø.

Vurdering: Ruinen vurderes at have en værdi som stedangivelse og kulturminde.

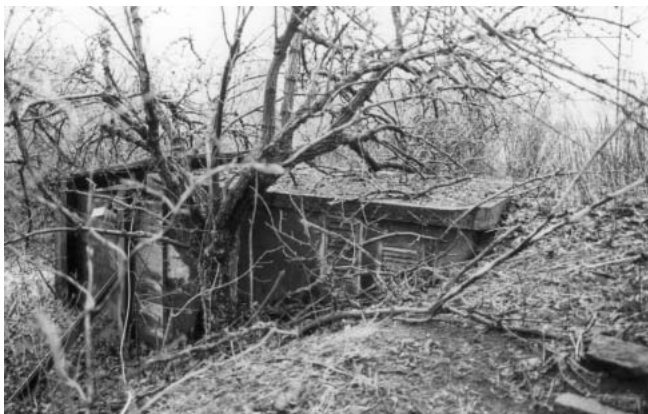
Bygning 89a

Bygningen udgjorde fra 1951 til 1959 Flyvevåbnets første permanente radarstation udrustet med en britisk søgeradar af typen AMES 14 og en britisk højdefinderradar af typen AMES 13. Selve radarantenneerne var placeret på det højeste punkt ved siden af bunkeren.

Vurdering: Bygningen kan have militærhistorisk interesse.

BBR – nr.	:	96
Opført	:	1940
Bebygget areal	:	33m ²
Ydervægsmateriale:		Beton
Anvendelse	:	Bunker
Bevaringsværdi	:	5
Bygningstilstand	:	5

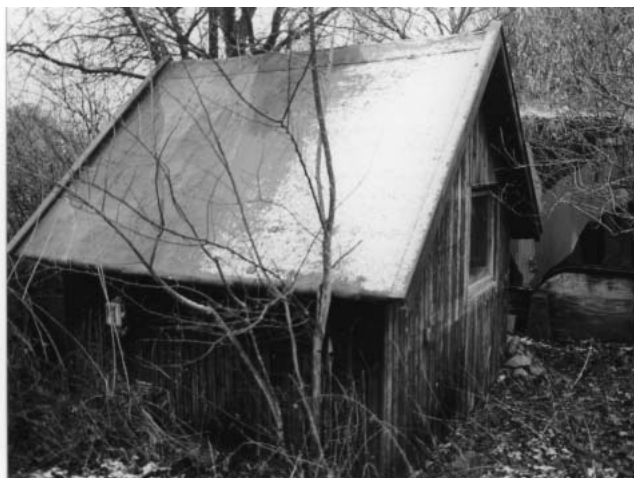
Bygning 89b

BBR – nr.	:	401
Opført	:	1954
Bebygget areal	:	10m ²
Ydervægsmateriale:		Træ
Tagdækning	:	Tagpap
Anvendelse	:	Depot
Bevaringsværdi	:	5
Bygningstilstand	:	5

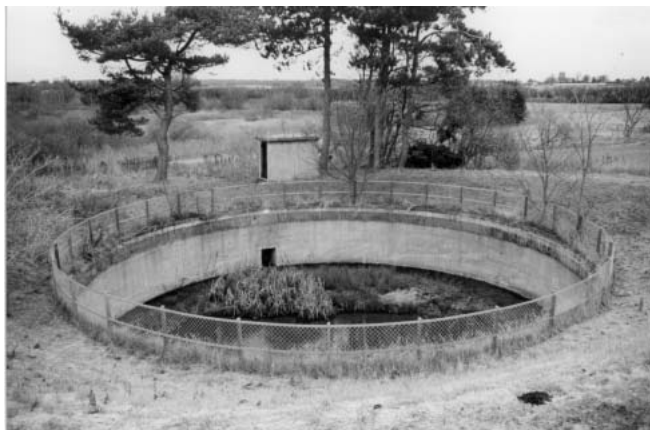
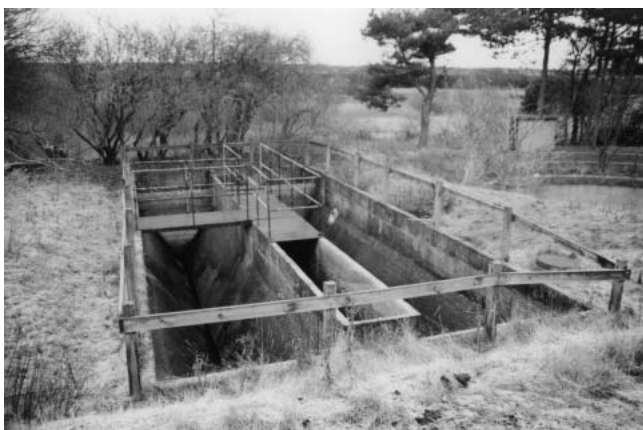
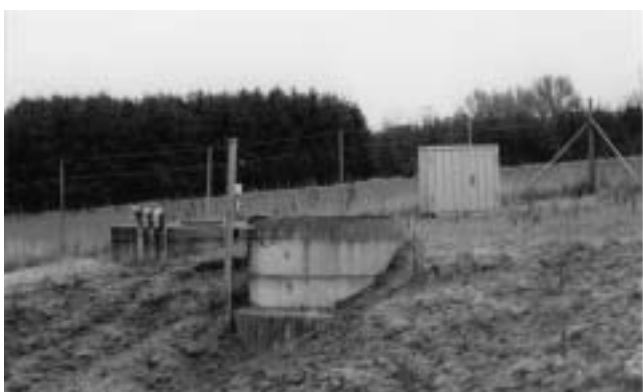
Bygning 93

Vandopsamlingsanlægget ligger nord for Fruegård. Opsamlingsvand fra lejren sendes i dag til Måløv Vandværk.

BBR – nr.	:	400
Opført	:	1950
Bebygget areal	:	165m ²
Ydervægsmateriale	:	Beton
Anvendelse	:	Vandopsamling
Bevaringsværdi	:	5
Bygningstilstand	:	3
